PROJEKT BUDOWLANY		RODZAJ OPRACOWANIA
REMONT KOŚCIOŁA P.W. NAJŚWIĘTSZEGO SERCA PANA JEZUSA I ŚW. MICHAŁA ARCHANIOLA W BRĄSZEWICACH POLEGAJĄCY NA WYMIANIE INSTALACJI ELEKTRYCZNEJ ORAZ REMONCIE TYNKÓW I MALATUR		TEMAT OPRACOWANIA
		X KATEGORIA OBIEKTU BUDOWLANEGO
98-277 BRĄSZEWICE UL. KS. NIERYCHLEWSKIEGO 8		ADRES INWESTYCJI
101403_2.0002.908		ID DZIAŁKI
PARAFIA RZYMSKOKATOLICKA P.W. NSPJ I ŚW. MICHAŁA ARCHANIOLA W BRĄSZEWICACH UL. KS. NIERYCHLEWSKIEGO 8 98-277 BRĄSZEWICE		INWESTOR
IMIĘ I NAZWIKO PROJEKTANTA	SPECJALNOŚĆ I NR UPRAWNIENI BUDOWLANYCH	PODPIS mgr inż. Marek Makowski
projektant: mgr inż. Marek Makowski	do proj. bez ograniczeń w spec. Konstrukcyjno - budowlanej upr. nr 468/84/90	mgr inż. nr 468/84/90 w zakresie kierowania, nadzorowania i kontroli wykonania budowy i robót oraz projektowania i wyznaczenia konstrukcyjno budowlanych w zakresie wszystkich budynków

DATA OPRACOWANIA: STYCZEŃ 2024

98-277 Brąszewice
ul. Ks. Nierychlewskiego 8
działka nr ewid. 908
obręb geodezyjny Brąszewice

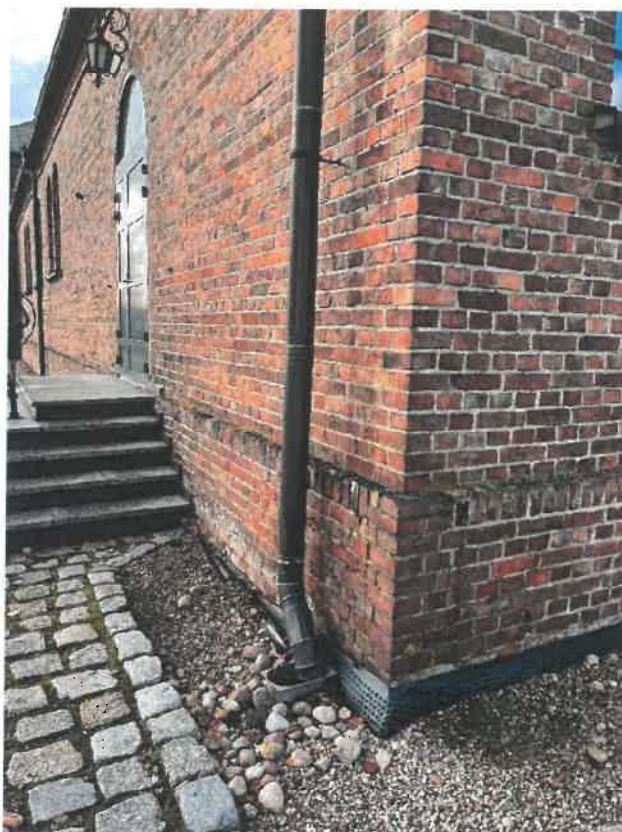
Komunikacja wokół kościoła jest w dobrym stanie technicznym. Ukształtowanie terenu wokół budynku jest poza zakresem powyższego opracowania, w związku z powyższym nie dokonywano szczegółowych oględzin tych elementów.

Zdj. nr 9 – *Utwardzenie ciągu komunikacyjnego i warstwy odsączającej przy kościele*

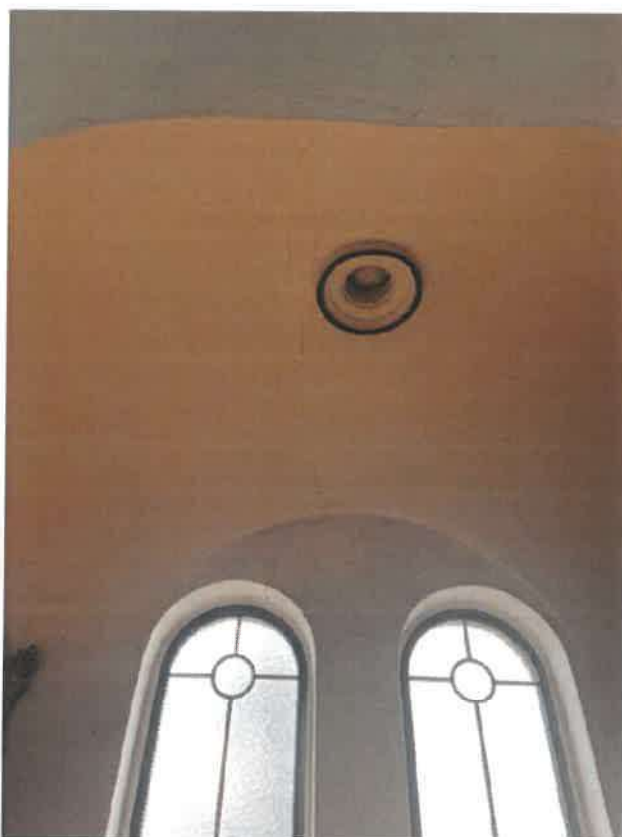
- nieliczne zarysowania i pęknięcia podokienników i ścian w szczególności nad nadprożami (zdj. nr 10, 11);
- rozwarstwienia, spęcherzenia, wykwyty solne i odpadanie fragmentów tynku w dolnych partiach ścian i filarów kościoła (zdj. nr 12);
- ślady okresowego zamakania, które spowodowało dezintegrację struktury tynku a w konsekwencji powstawanie rozwarstwień, spęcherzeń i złuszczeń na ścianie zachodniej wewnątrz kaplicy Matki Bożej Częstochowskiej (zdj. nr 13);
- pęknięcia ścian zewnętrznych naw bocznych (zdj. nr 14) i nad wejściem głównym (zdj. nr 15);
- ubytki spoin na górnej krawędzi cokołu zewnętrznego (zdj. nr 16).

Zdj. nr 10 – Pęknięcie biegnące od nadproża okiennego, przez ścianę i sklepienie

- skucie tynku w miejscu powstałych pęknięć sklepienia, naproży okiennych i podokienników. Należy sprawdzić, czy zakres pęknięć obejmuje jedynie tynki, czy biegnie włąb sklepienia / muru. W przypadku, gdy pęknięcie nie obejmuje tylko tynków, należy wykonać zszycia w następującym zakresie:

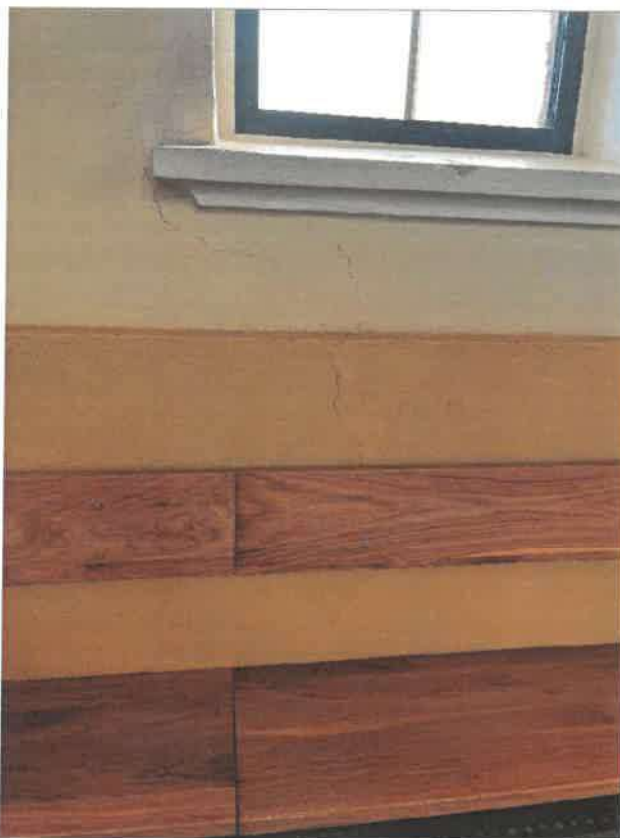
Zdj. nr 11 – Pęknięcie biegnące od podokiennika przez ścianę

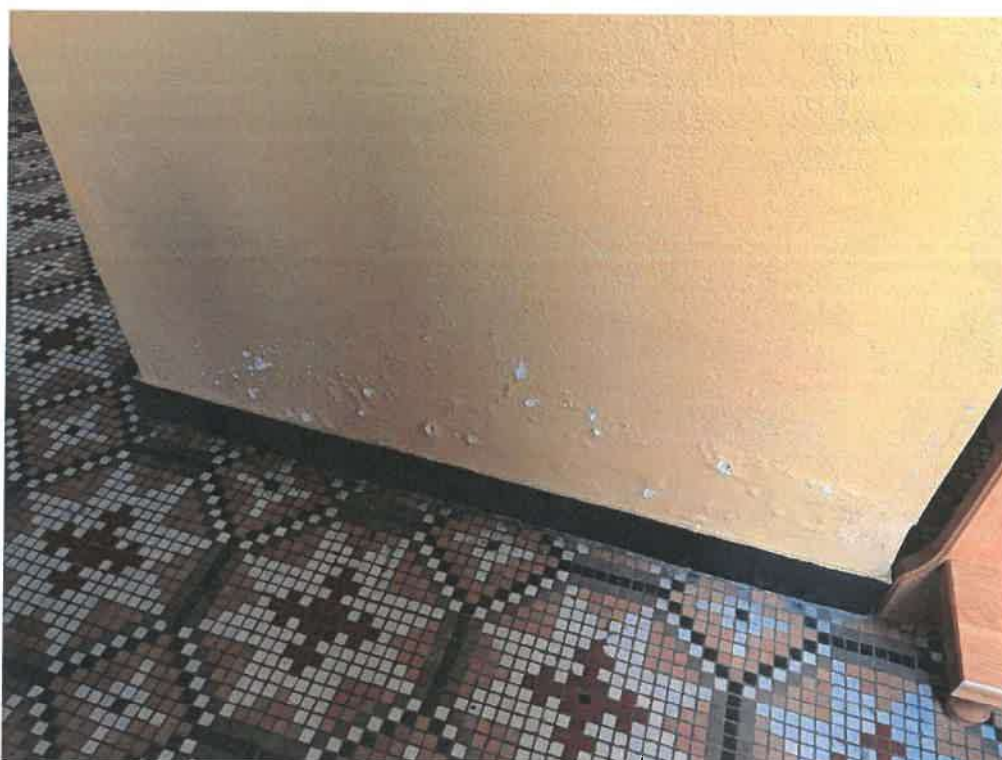
Zdj. nr 12 – Rozwarstwienia i spęcherzenia tynku w rejonie cokołu wewnętrznego

Średni stan techniczny tynki w dolnych partiach murów i filarów. Pomiarzy wilgotności wykazują, że mury obecnie są suche. Jednak przed remontem fundamenty nie miały wykonanej izolacji, co skutkowało podciąganiem kapilarnym wody gruntowej, o czym świadczą wykwity solne i ubytki tynku. Farba olejna obecna na cokole wewnętrznym dodatkowo utrudnia usuwanie wilgoci z murów. Zaleca się usunięcie olejnej powłoki malarskiej, skucie tynków do wysokości 30cm i wykonanie w tym miejscu tynków renowacyjnych. Istnieje bowiem ryzyko, że z uwagi na długotrwałe podciąganie kapilarne wody, wilgoć jest nadal obecna w głąb murów. Jeśli uszkodzenia tynków i

- skucie tynków na wysokości 30cm powyżej poziomu posadzki. W przypadku występowania wykwitów soli i oznak zawilgocenia powyżej tej wysokości, należy skuć tynki na wysokość minimum 60cm powyżej widocznych uszkodzeń. W przypadku ściany wewnętrznej kaplicy Matki Boskiej Częstochowskiej, tynki należy skuć na całej ścianie;

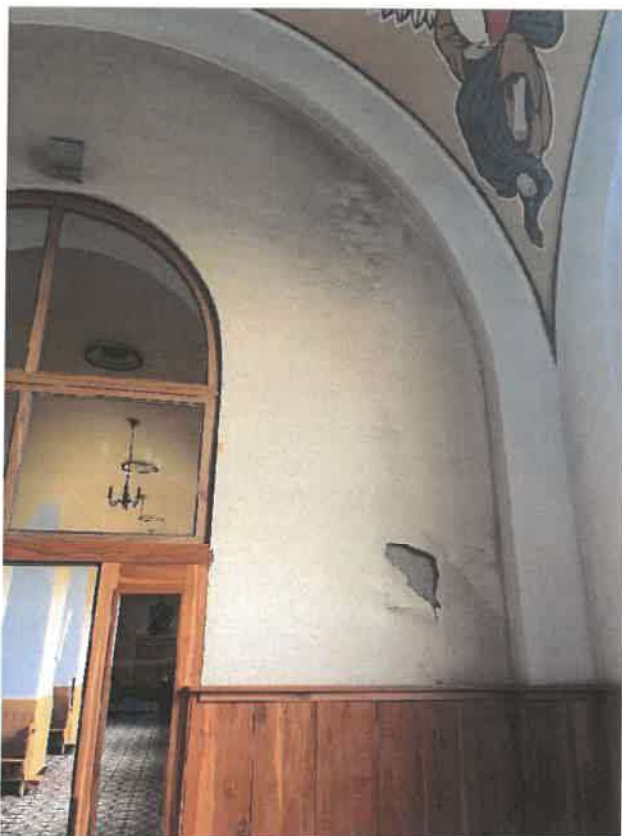
Zdj. nr 13 – Ślady zawilgocenia i duże ubytki tynku na ścianie wewnątrz kaplicy

W naszej ocenie mury są w średnim zróżnicowanym stanie technicznym. Najgorszy stan tynków widoczny jest na ścianie zachodniej wewnątrz kaplicy Matki Boskiej Częstochowskiej, gdzie widoczne są liczne zacieki. Ściana jest obecnie sucha, więc istnieje prawdopodobieństwo że zalewanie ściany miało miejsce przed wymianą odwodnienia dachu. Patrząc jednak na obecną lokalizację rur spustowych, można przypuszczać że w okresie obfitych deszczów, a także po nagromadzeniu się liści i zanieczyszczeń w koszach rur spustowych, będzie dochodzić do okresowego zalewania przedmiotowej ściany. Dach nad kaplicą Matki Boskiej Częstochowskiej odwodniony jest w taki sposób, że rura spustowa skierowana jest na dach nad nawą boczną, a nie w narożniku jak ma to miejsce po drugiej stronie kościoła. W przypadku obfitych deszczów, woda opadowa spływa w miejscu połączenia dachu nad nawą boczną ze ścianą kaplicy, co może powodować jej zamakanie. Należy zaobserwować zjawisko w okresie obfitych deszczów i dokonać korekty systemu odwodnienia zgodnie z rozwiązaniem zastosowanym po stronie przeciwnej.

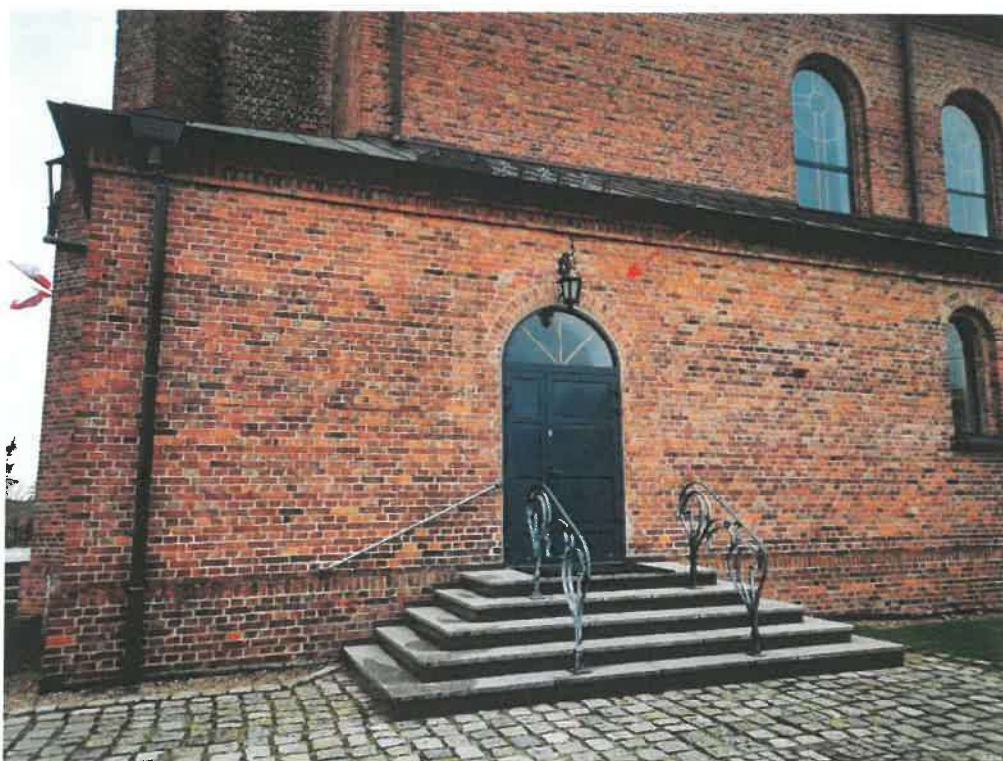
Zdj. nr 14 – Pęknięcie na ścianie zewnętrznej nawy bocznej

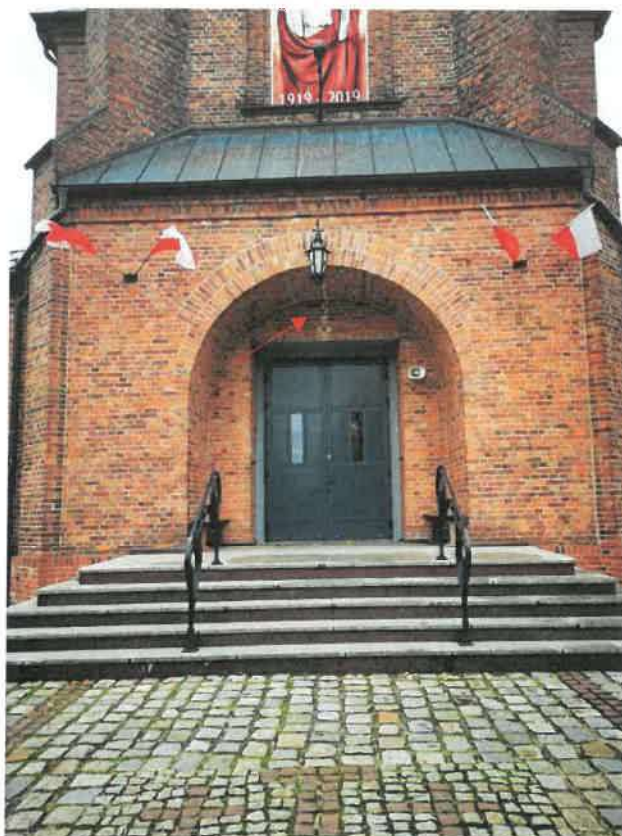
Zdj. nr 15 – Pęknięcie ściany nad wejściem głównym

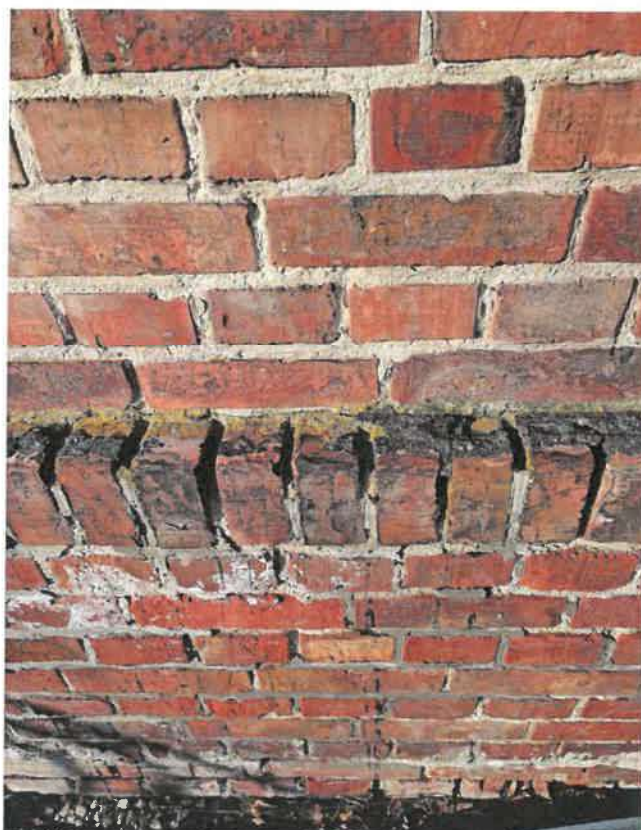
Zdj. nr 16 – Ubytki spoinowania na górze cokołu

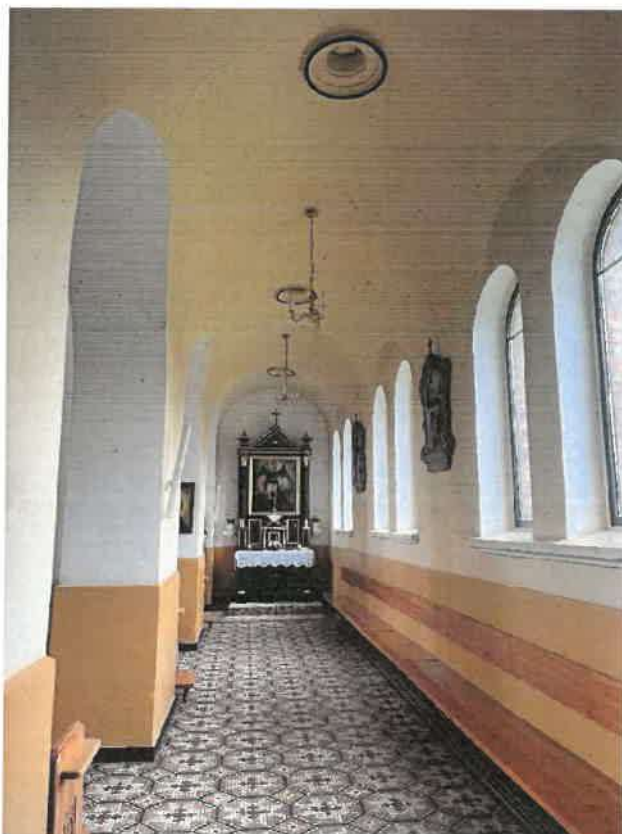
W naszej ocenie stropy i sklepienia są w zróżnicowanym stanie technicznym. Wewnątrz kościoła pęknięcie widoczne jest w łuku tęczowym pomiędzy nawą główną a prezbiterium. Ponadto liczne pęknięcia odnotowano na sklepieniach naw bocznych. Przebieg i lokalizację pęknięć przedstawiono na rysunkach inwentaryzacji. Istnieje prawdopodobieństwo że występują one jedynie w rejonie tynków. W celu pełnej weryfikacji należy skuć tynk w miejscu pęknięcia i sprawdzić jego głębokość.

Zdj. nr 17 – Rytmicznie występujące pęknięcia na sklepieniu nawy bocznej

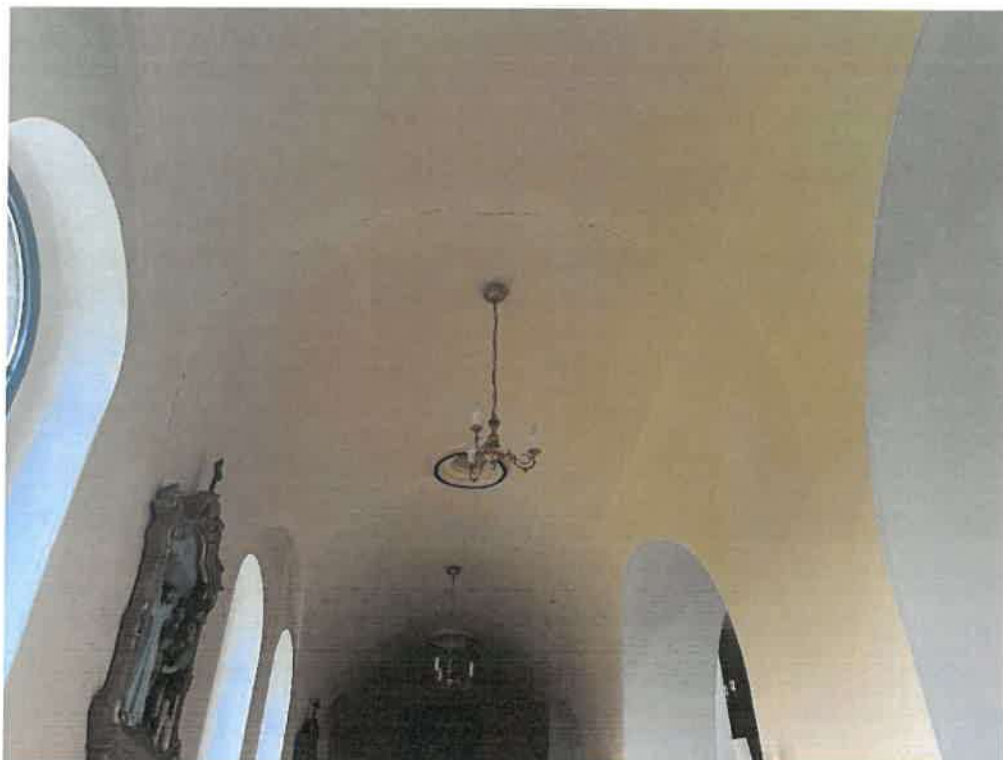
Zdj. nr 18 – Pęknięcia na sklepieniu nawy bocznej

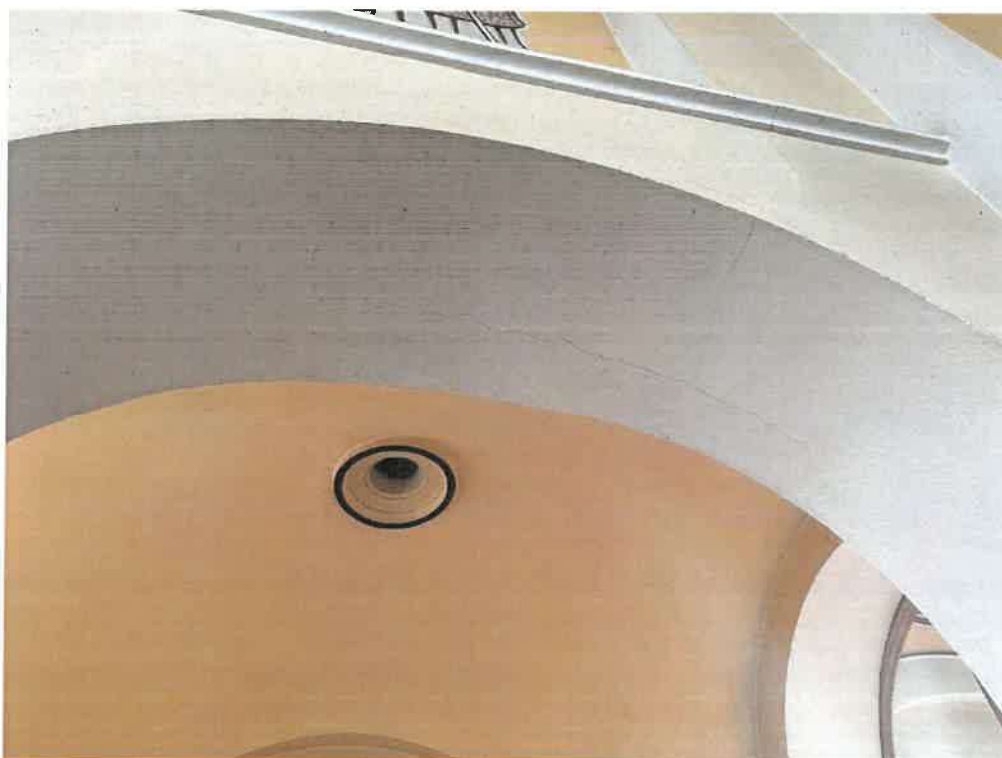
Zdj. nr 19 – Pęknięcie łuku nad przejściem pomiędzy nawą główną a boczną

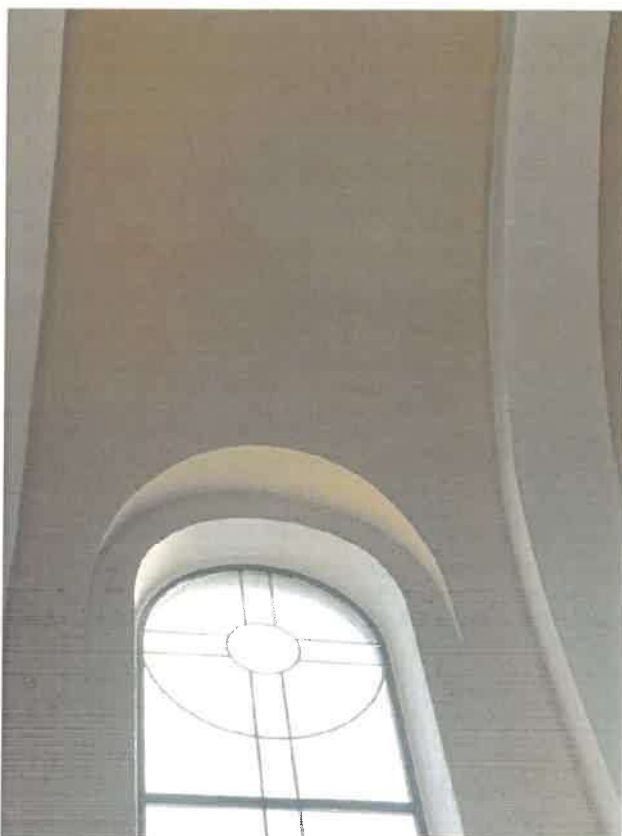
Zdj. nr 20 – Pęknięcie nadproża łukowego nad oknem nawy głównej

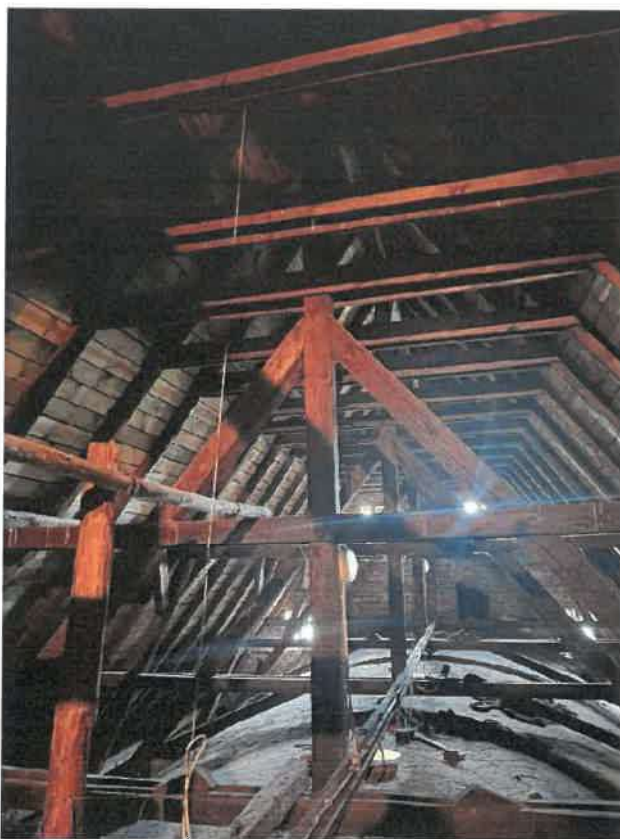
Zdj. nr 21 – Więźba dachowa nad nawą główną

Pokrycie dachu stanowi blacha na rąbek stojący. W ostatnich latach pokrycie było wymieniane, dlatego jego stan ocenia się jako dobry. Nie stwierdzono żadnych nieszczelności widocznych w postaci zacieków na więźbie dachowej.

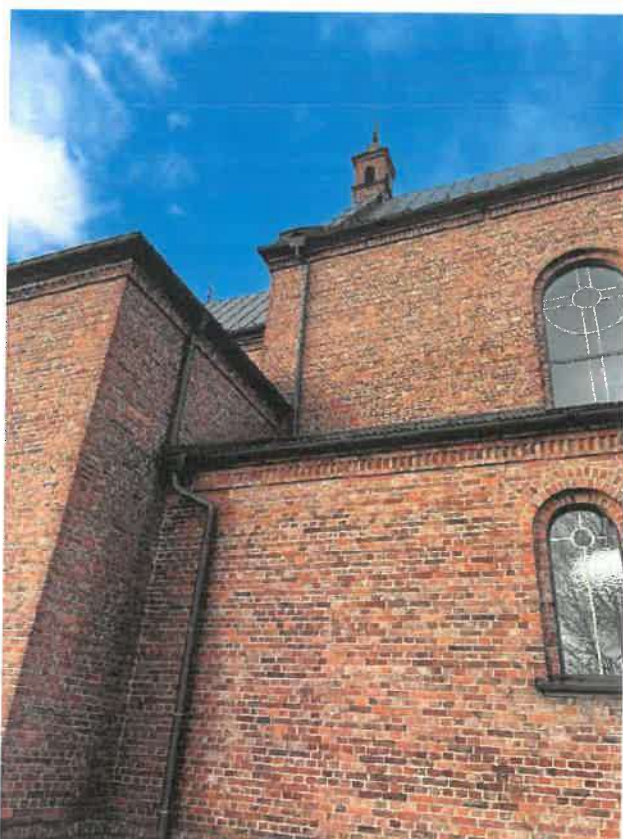
Odwodnienie dachu w postaci rynien i rur spustowych stalowych. Zgodnie z pkt. 1.3.3. oznaki okresowego zalewania wykazuje ściana wewnątrz kaplicy Matki Bożej Częstochowskiej. System odwodnienia prawdopodobnie był wymieniony podczas wymiany pokrycia dachowego, dlatego należy zweryfikować czy zniszczenia na ścianie są efektem wcześniejszego systemu odwodnienia, czy problem jest obecnie i występuje okresowo podczas ulewnych deszczów. Zaleca się zaobserwować w porze obfitych opadów czy w miejscu zbierania wody do rury spustowej występuje zjawisko przelewania i dokonać ewentualnej korekty systemu odwodnienia.

Zdj. nr 22 – Połączenie rynny i rury spustowej narażone na przelewanie wody

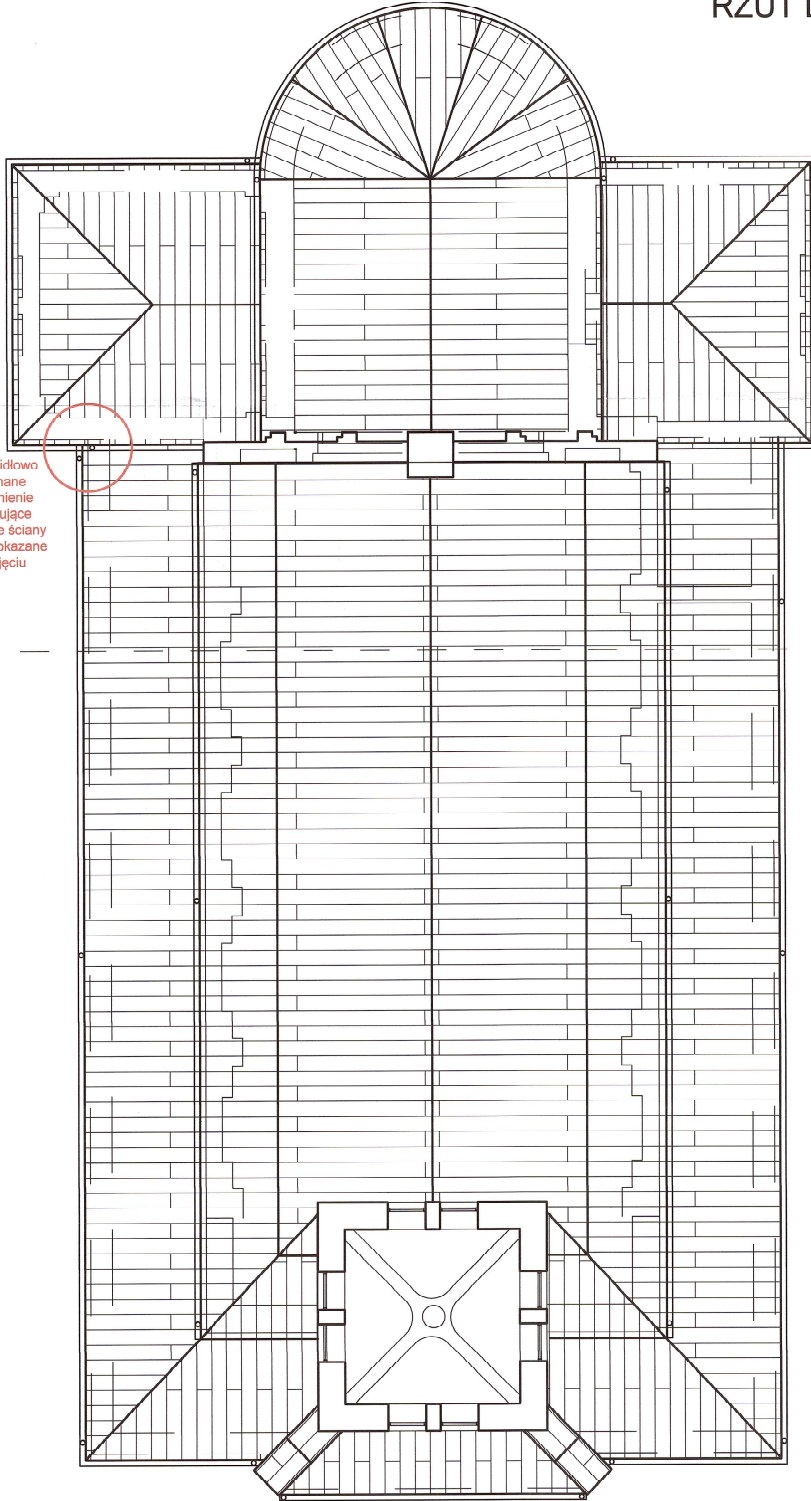
RZUT DACHU - INWENTARYZACJA

nieprawidłowo
wykonane
odwodnienie
powodujące
zalewanie ściany
kaplicy pokazane
na zdjęciu
