PROJEKT BUDOWLANY		RODZAJ OPRACOWANIA
REMONT KOŚCIOŁA P.W. ŚW. MARCINA I ŚW. ZOFII W GODYNICACH POLEGAJĄCY NA REMONCIE SCHODÓW NA WIEŻĘ KOŚCIOŁA ORAZ WYMIANIE STOLARKI OKIENNEJ I OKIENNIC		TEMAT OPRACOWANIA
		X KATEGORIA OBIEKTU BUDOWLANEGO
98-277 BRĄSZEWICE GODYNICE 6		ADRES INWESTYCJI
101403_2.0009.1744		ID DZIAŁKI
PARAFIA RZYMSKOKATOLICKA P.W. ŚW. MARCINA I ŚW. ZOFII W GODYNICACH GODYNICE 6 98-277 BRĄSZEWICE		INWESTOR
IMIĘ I NAZWIKO PROJEKTANTA	SPECJALNOŚĆ I NR UPRAWNIENÍ BUDOWLANYCH	PODPIS
projektant: mgr inż. Marek Makowski	do proj. bez ograniczeń w spec. Konstrukcyjno - budowlanej upr. nr 468/84/90	mgr inż. Marek Makowski upr. bud. nr 468/84/90 w zakresie kierowania, nadzoru i kontroli budowy i robót oraz projektowania i wykonania konstrukcyjno- budowlanych w zakresie wszelkich obiektów

DATA OPRACOWANIA: GRUDZIEŃ 2023

98-277 Brąszewice
Godynice 6
działka nr ewid. 1744

Parafia Rzymskokatolicka p.w. Św. Marcina i Św. Zofii w Godynicach
98-277 Brąszewice
Godynice 6

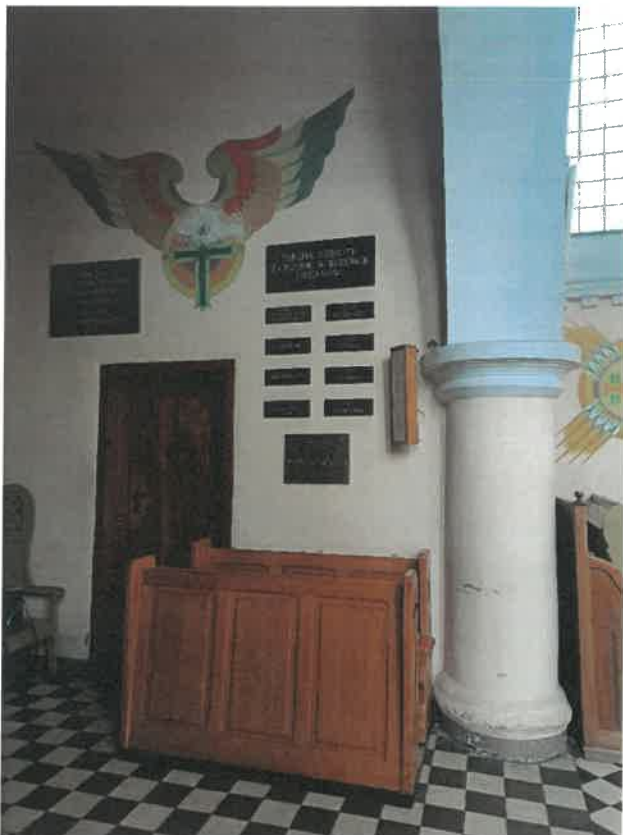
- nieliczne odspojenia tynku i jego uszkodzenia mechaniczne w dolnych partiach murów (*zdj. nr 7*), a także na piętrze zakrystii (*zdj. nr 8*);
- ubytki spoin i warstwy licowej cegły od strony wewnętrznej wieży (*zdj. nr 10*).

Zdj. nr 7 – Uszkodzenia i odspojenia tynku

W naszej ocenie mury zewnętrzne są w zróżnicowanym stanie technicznym. Średni stan techniczny przedstawiają mury wieży z ubytkami spoinowania i warstwą licową muru od strony wewnętrznej. Należy przypuszczać, że ma to związek z nieuszczelną stolarką okienną, której wymiana jest w zakresie przedmiotowego opracowania. W pozostałej części kościoła stan murów ocenia się jako dobry. Nieliczne odspojenia i uszkodzenia mechaniczne są efektem eksploatacji obiektu, a zawilgocenia w rejonie okien są skutkiem nieuszczelnności stolarki okiennej. Zaleca się wymianę okien w całym obiekcie i miejscową naprawę tynku. W wieży natomiast zaleca się uzupełnienie spoinowania.

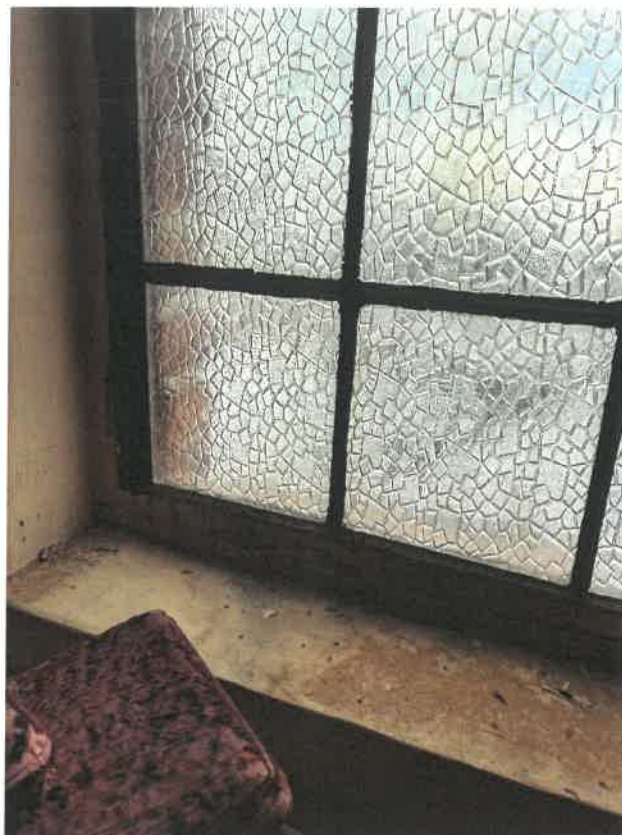
Zdj. nr 8 – Odspojenia i zawilgocenia tynku

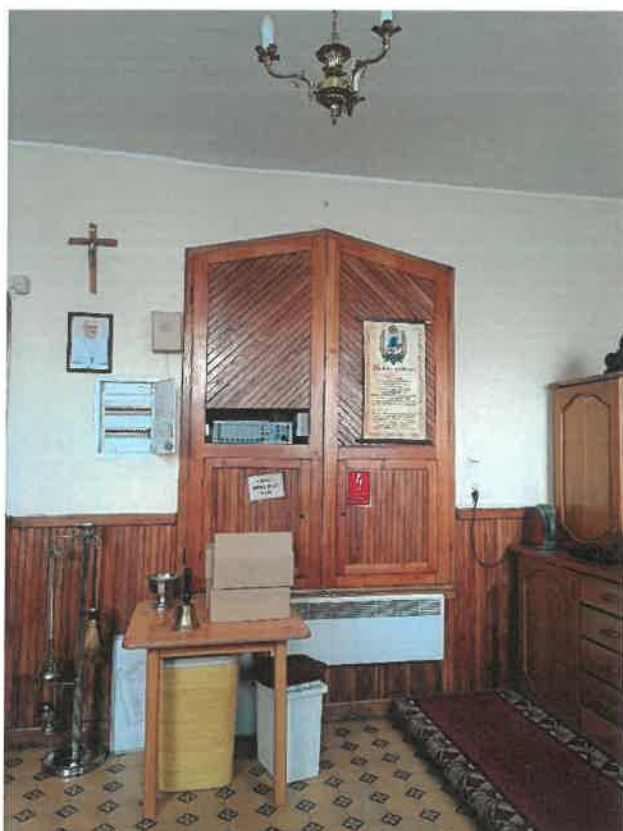
Zdj. nr 9 – Boazeria wtórna na ścianach w zakrystii

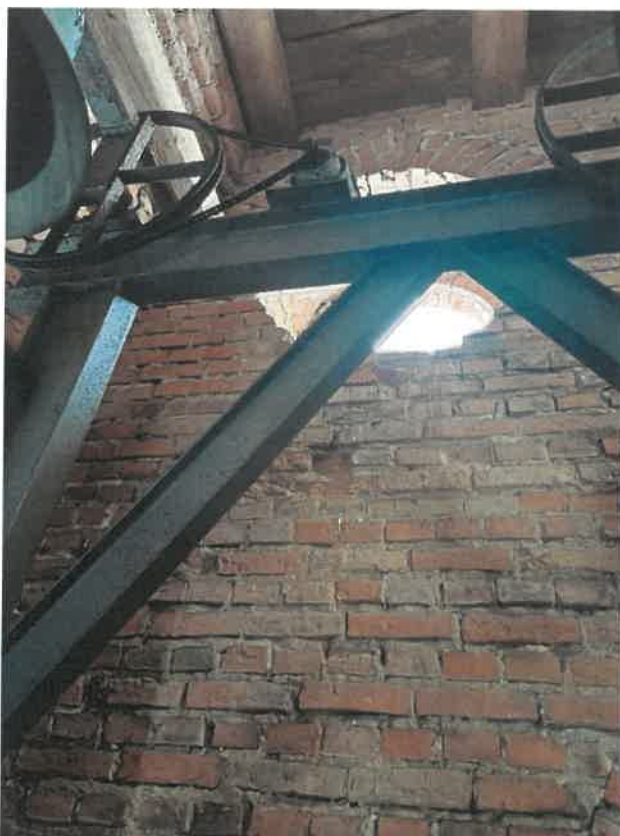
Zdj. nr 10 – Ubytki spoinowania i warstwy licowej cegieł

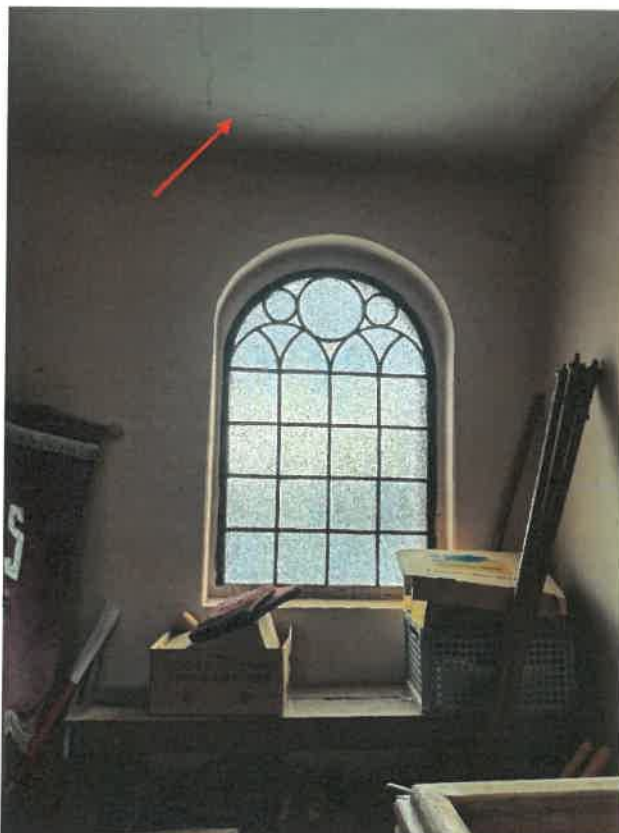
W naszej ocenie stropy i sklepienia są w zróżnicowanym stanie technicznym. Na sklepieniach nawy głównej, bocznych i prezbiterium nie stwierdza się żadnych pęknięć, ani zarysowań, czy też ubytków tynku i malatur. Nad pięterem zakrystii widać pojedyncze zarysowanie na suficie. Uszkodzenie to świadczy o odspojeniu się zaprawy od podłoża wykonanego z maty trzcinowej. Przyczyną powstania zarysowań

tynków jest korozja biologiczna desek podsufitki oraz rozluźnione ich mocowanie do konstrukcji stropu.

Zdj. nr 11 – Pęknięcie na suficie nad piętrem zakrystii

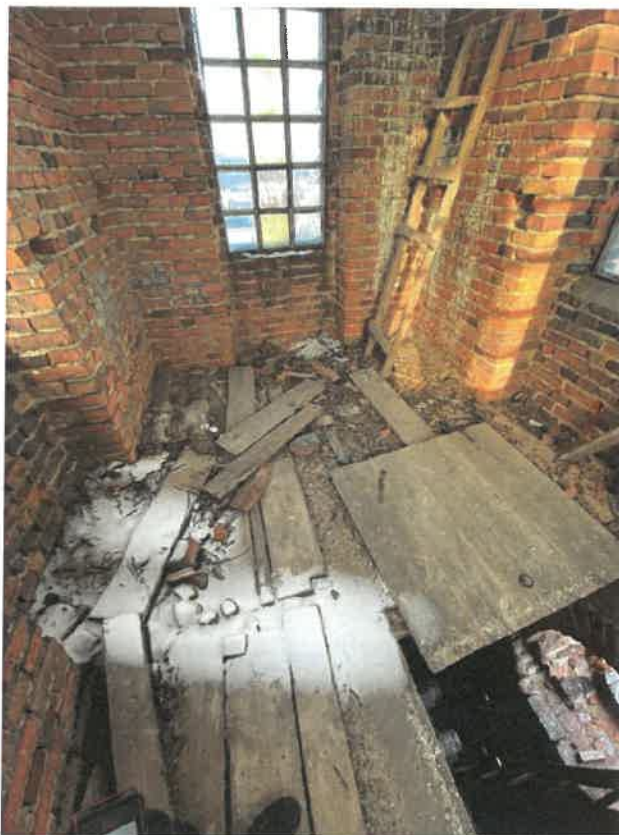
Stropy na wyższych kondygnacjach wieży w średnim stanie technicznym. Belki stropowe nad pierwszą kondygnacją, a także deski wykazują korozję biologiczną spowodowaną zawilgoceniem. Ma to związek z brakiem okien nad dzwonnica (projektowane w tym miejscu okna oznaczone jako O6). Z kolei stropy wyższych kondygnacji nie wykazują zawilgocenia, czy też oznak korozji biologicznej, ale występują duże ubytki w deskowaniu podestów. Zaleca się wymianę podestu nad pierwszą kondygnacją i uzupełnienie deskowania na wyższych kondygnacjach.

Zdj. nr 12 – Ubytki deskowania na podeście nad drugą kondygnacją wieży

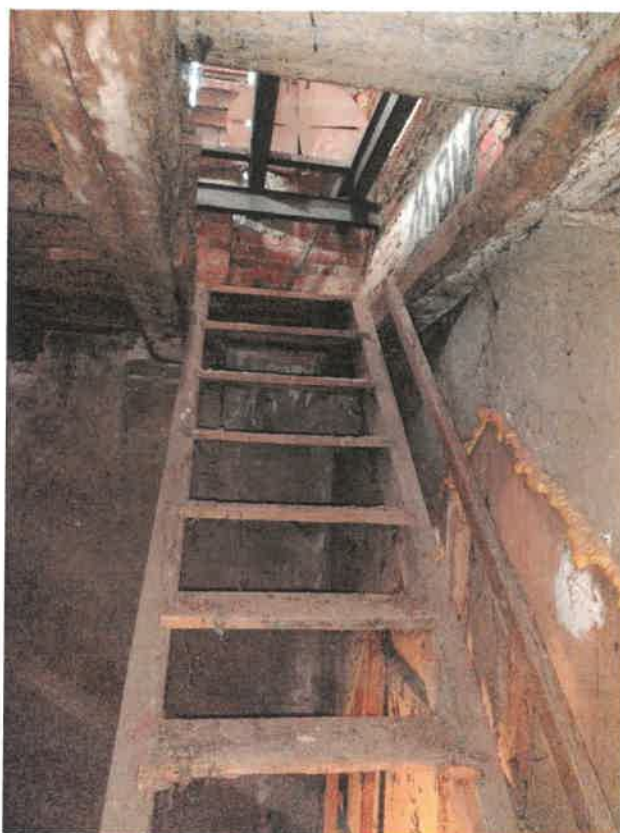
Zdj. nr 13 – Korozja biologiczna belek stropowych nad pierwszą kondygnacją wieży

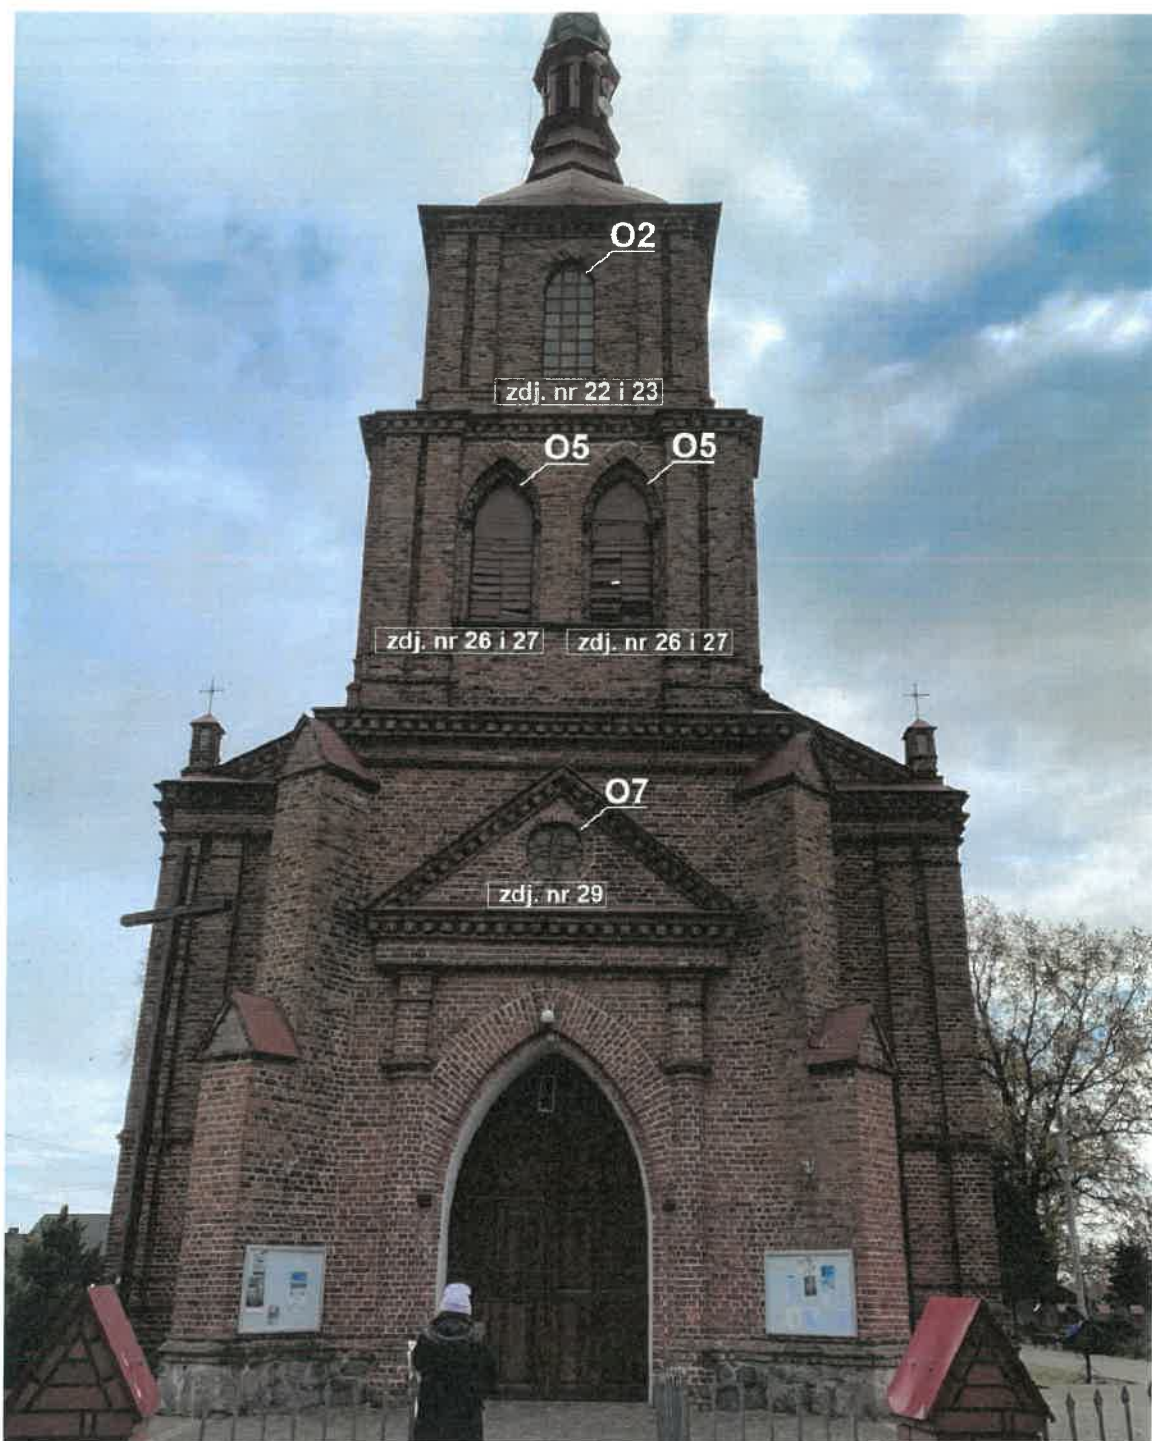
Stan stolarki okiennej ocenia się jako przeciętny. Podczas przeprowadzonej wizji lokalnej stwierdzono nieszczelności stolarki okiennej. Okna metalowe są nieszczelne, skorodowane, pozbawione powłok malarskich, co dodatkowo negatywnie wpływa na estetykę zabytku. Konstrukcja okiennic skorodowana z uszkodzonymi połączeniami żaluzji i miejscowymi ich ubytkami. Żaluzje drewniane porażone korozją biologiczną ze złuszczonej powłokami malarskimi. Nad drugą kondygnacją wieży (w miejscu gdzie znajduje się dzwonnica) brak okien w miejscu oznaczonym jako O6. Okna, które kwalifikują się do wymiany zostały oznaczone jako O1 – O3 i O6 - O10, a okiennice jako O4 i O5. Okno O12 w formie nadświetla nad drzwiami. W celu jego wymiany projektuje się je wraz z drzwiami pełnymi aluminiowymi.

Zdj. nr 14- Widok elewacji zachodniej kościoła z oznaczeniem stolarki okiennej kwalifikującej się do wymiany

- demontaż obróbek blacharskich (parapety) stolarki okiennej;
- usunięcie starych niestabilnych kitów;
- oczyszczenie i usunięcie korozji z metalu;
- zabezpieczenie konstrukcji stalowej inhibitorem przed korozją;
- uzupełnienie brakujących pojedynczych szyb;
- położenie nowego kitu szklarskiego;
- mycie okien;
- montaż parapetów zewnętrznych z blachy tytan-cynk patynowanej.

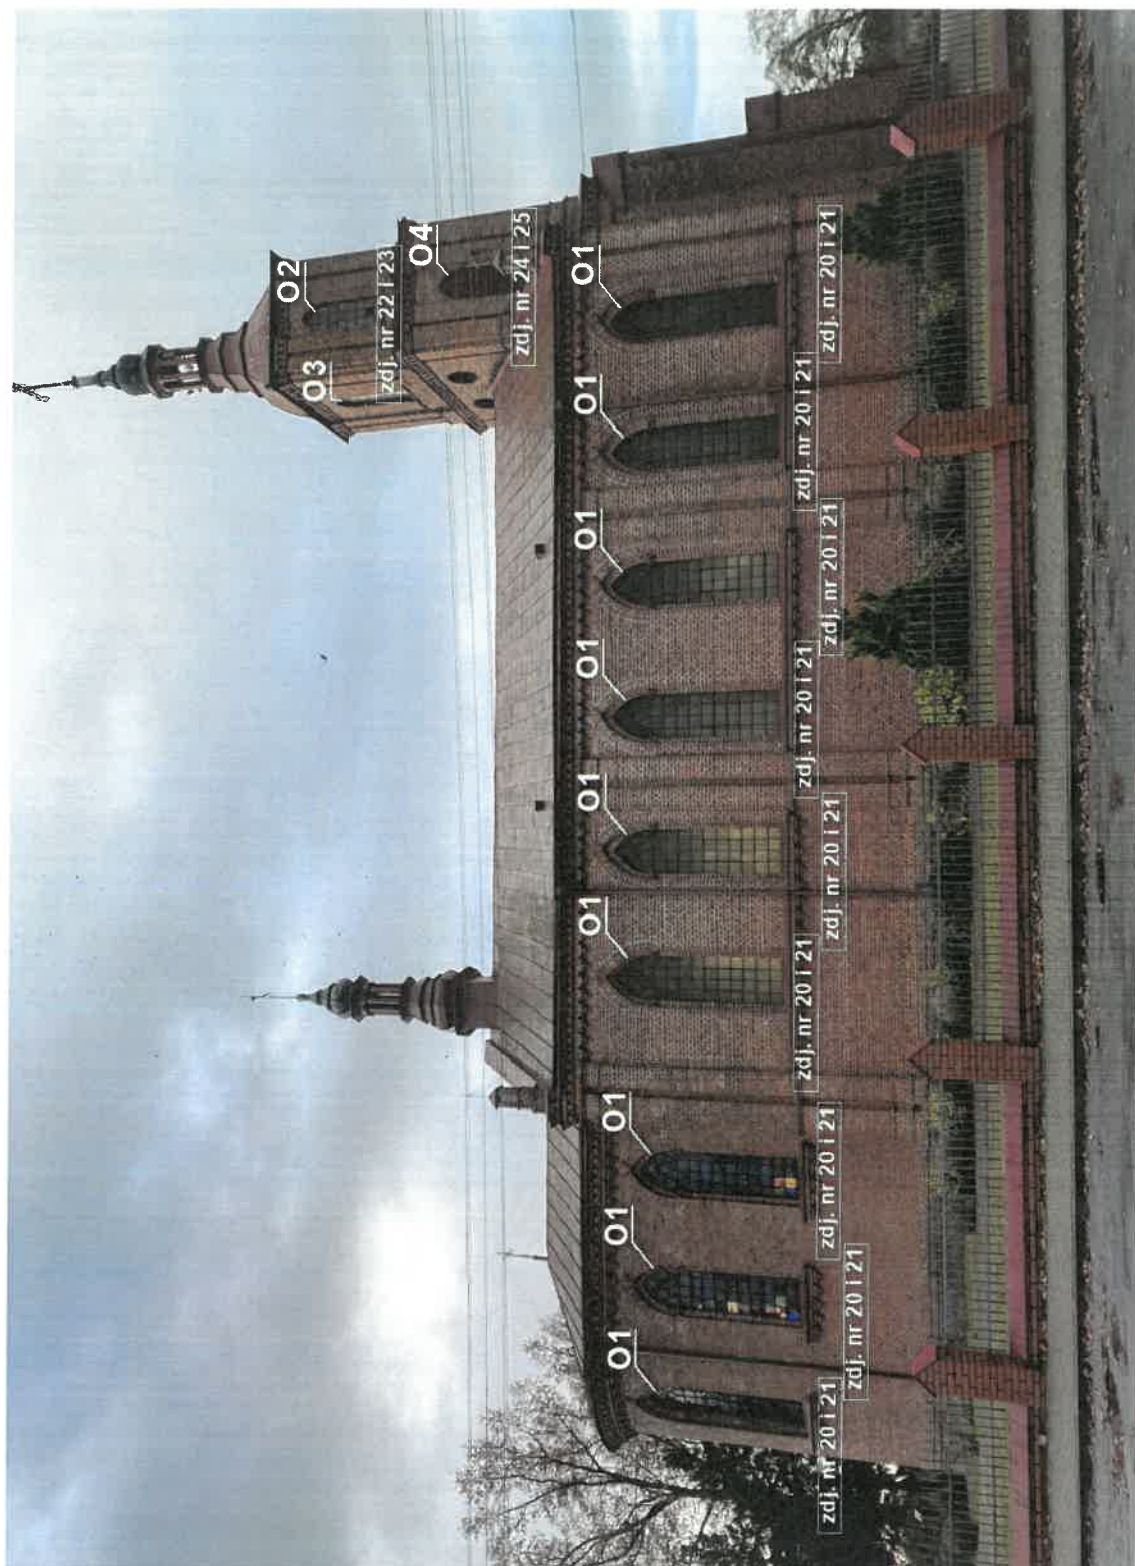
Zdj. nr 15 - Widok elewacji północnej kościoła z oznaczeniem stolarki okiennej kwalifikującej się do wymiany

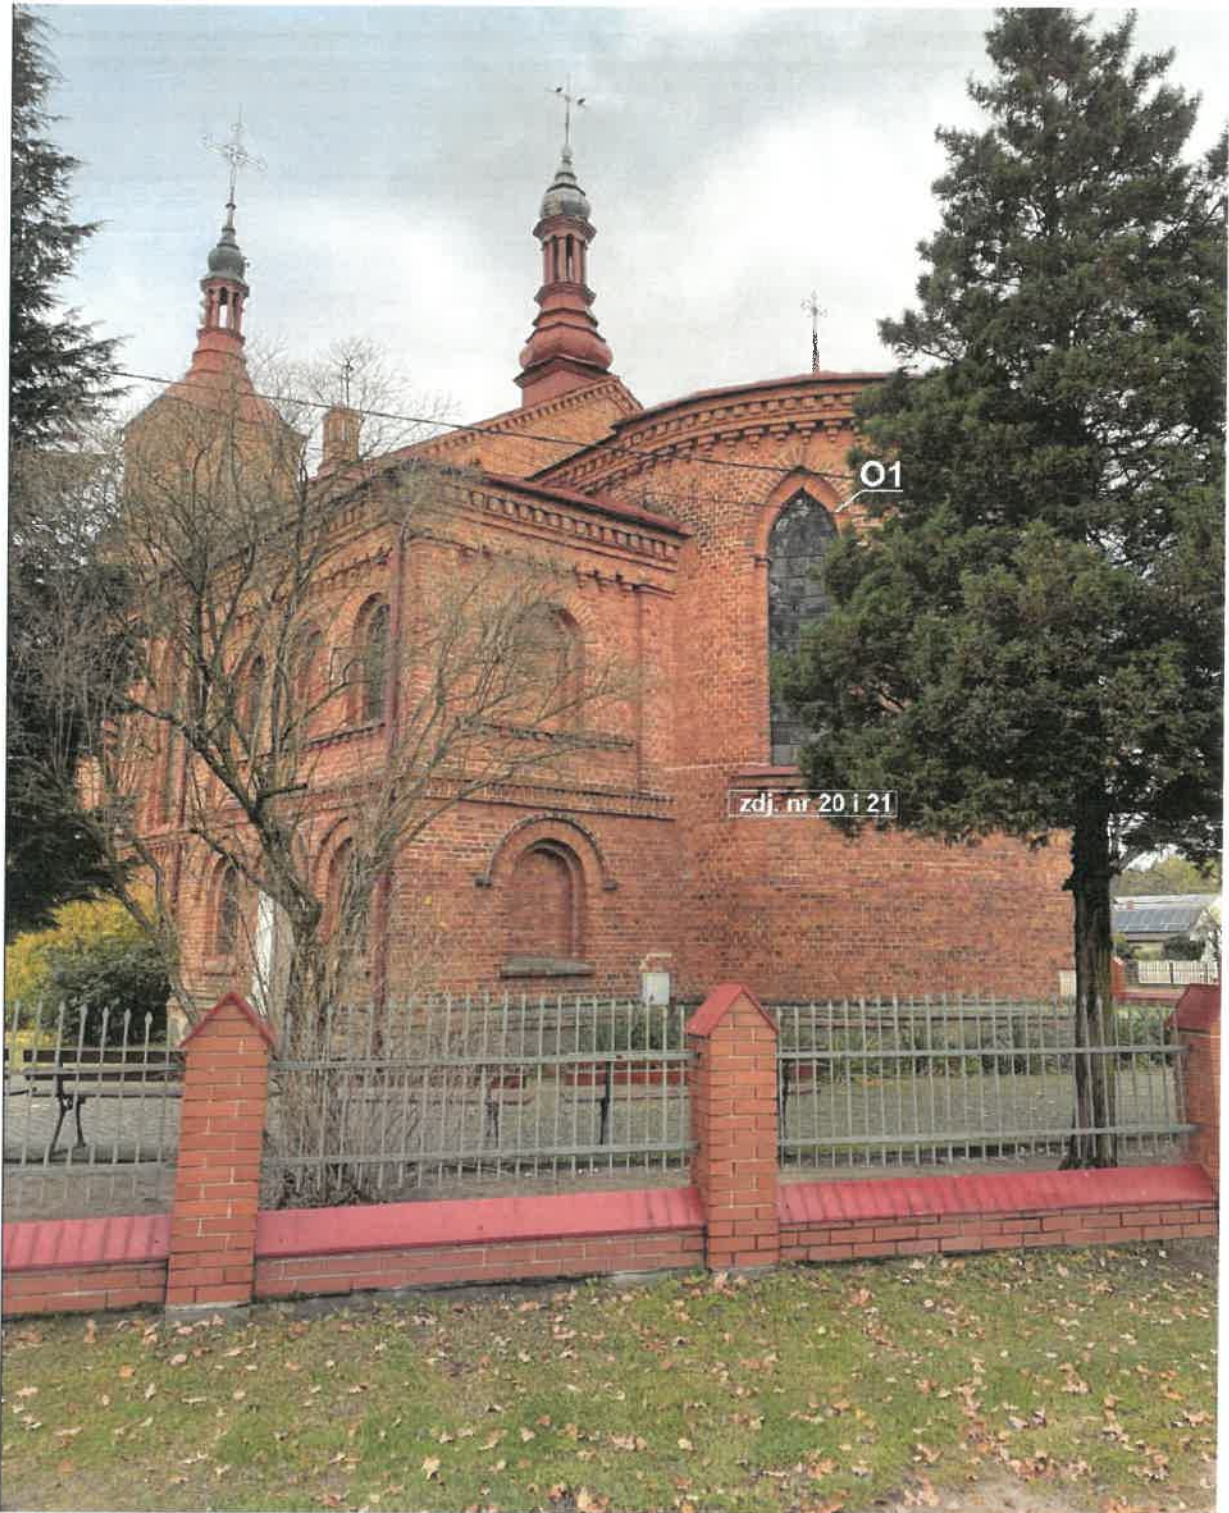
Zdj. nr 16 - Widok elewacji południowo-wschodniej kościoła z oznaczeniem stolarki okiennej kwalifikującej się do wymiany

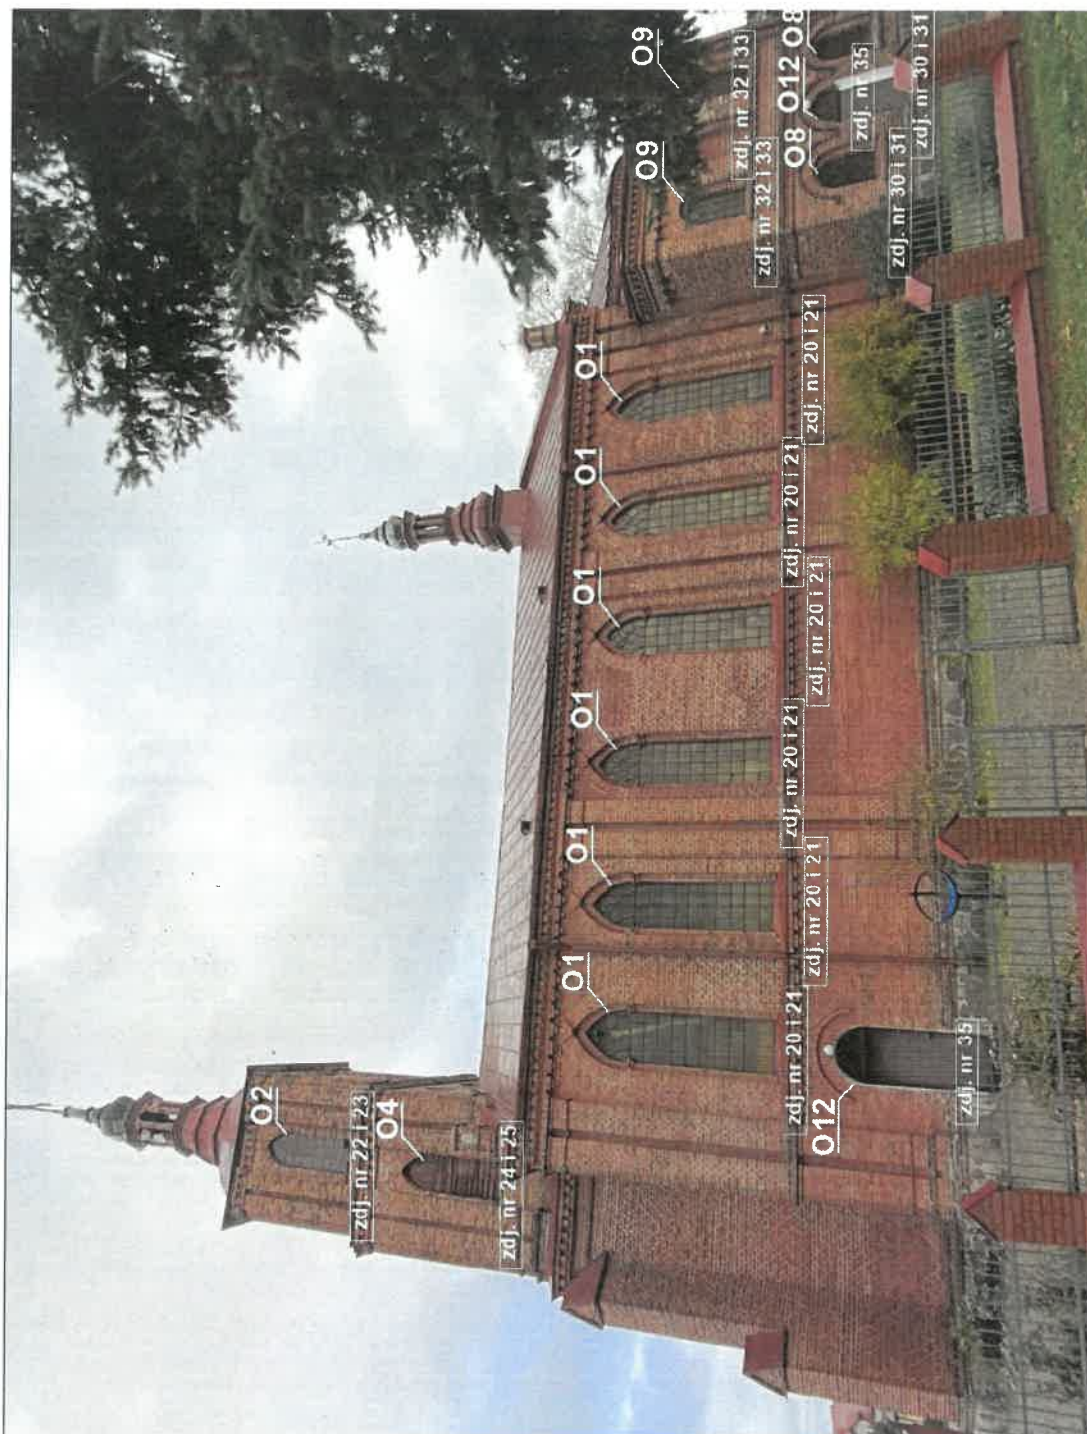
Zdj. nr 17 - Widok elewacji południowej kościoła z oznaczeniem stolarki okiennej kwalifikującej się do wymiany

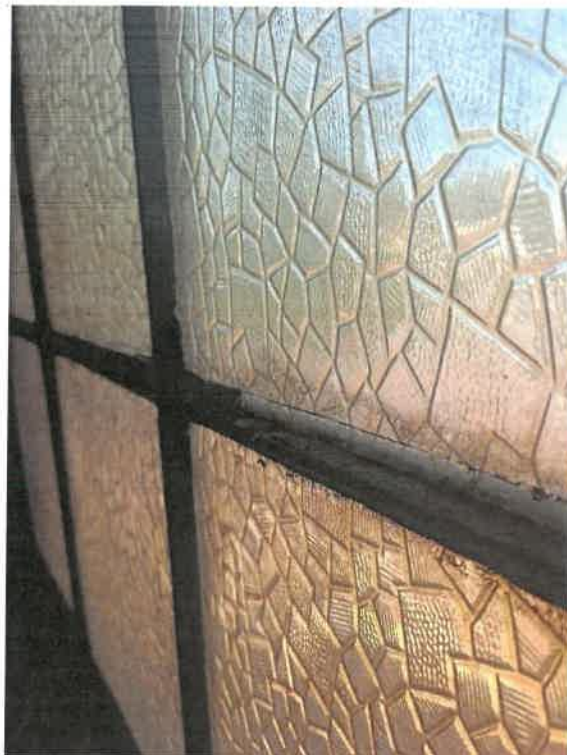
Zdj. nr 20 – Ubytki kitu i korozja elementów szprosów okien O1

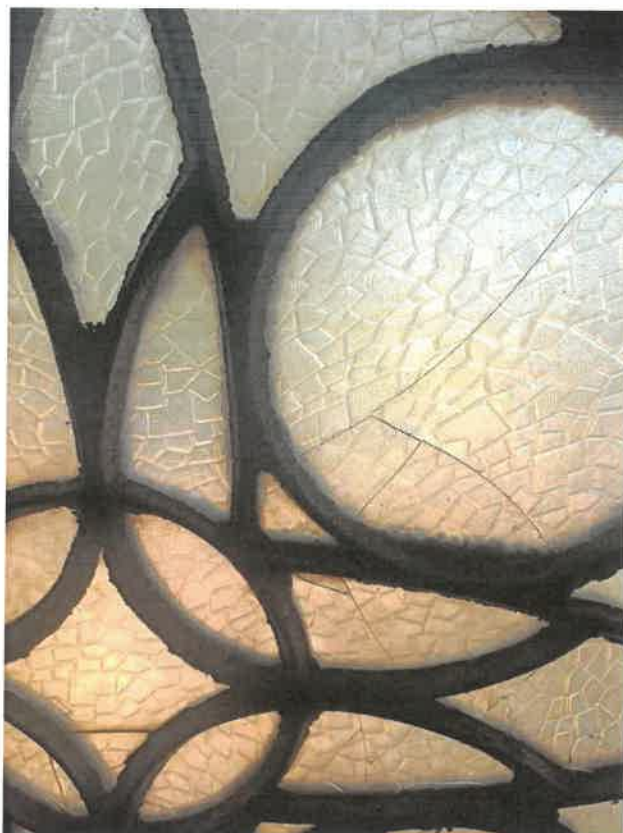
Zdj. nr 40 – Pęknięcia szyb w oknie O7

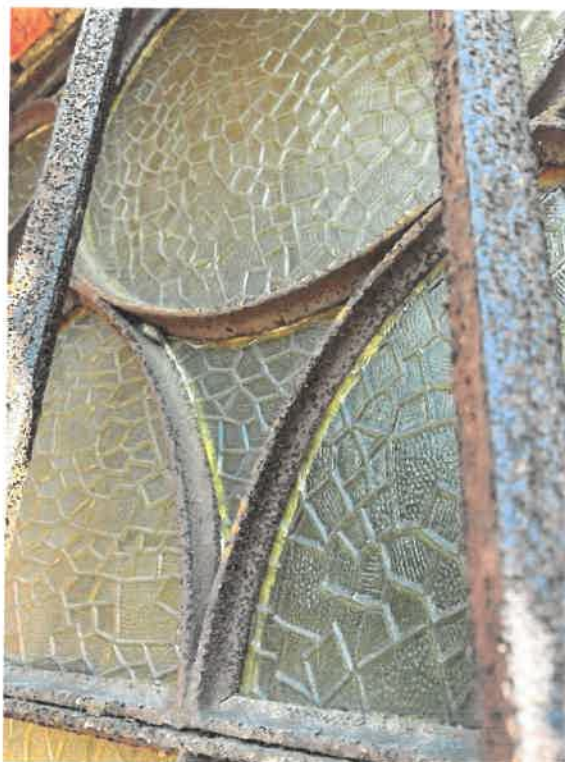
Zdj. nr 46 – Korozja elementów okna O8

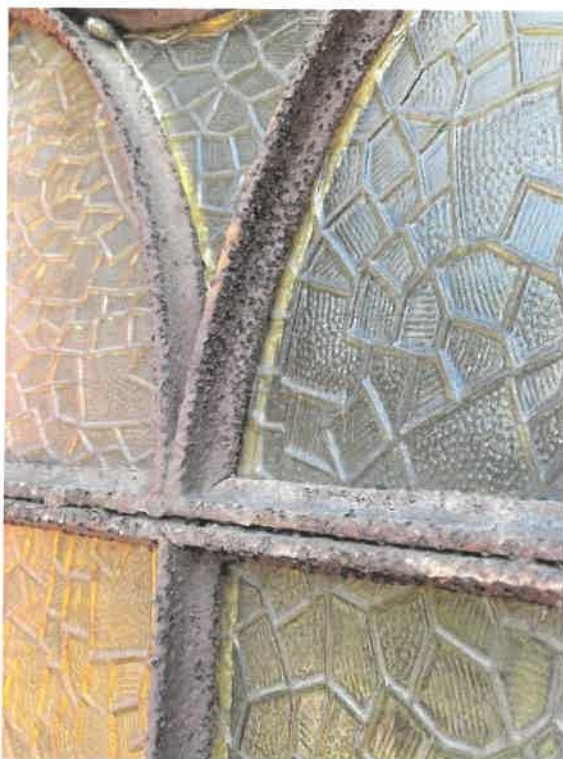
Zdj. nr 47 – Korozja elementów okna O8

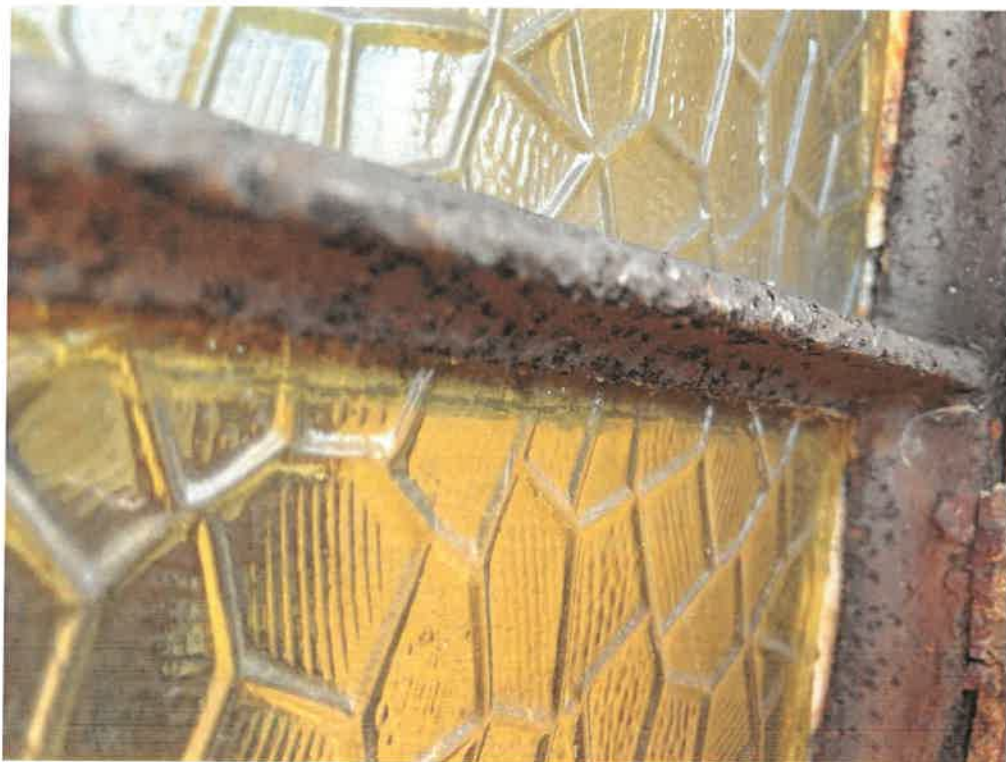
Zdj. nr 48 – Korozja elementów okna O8

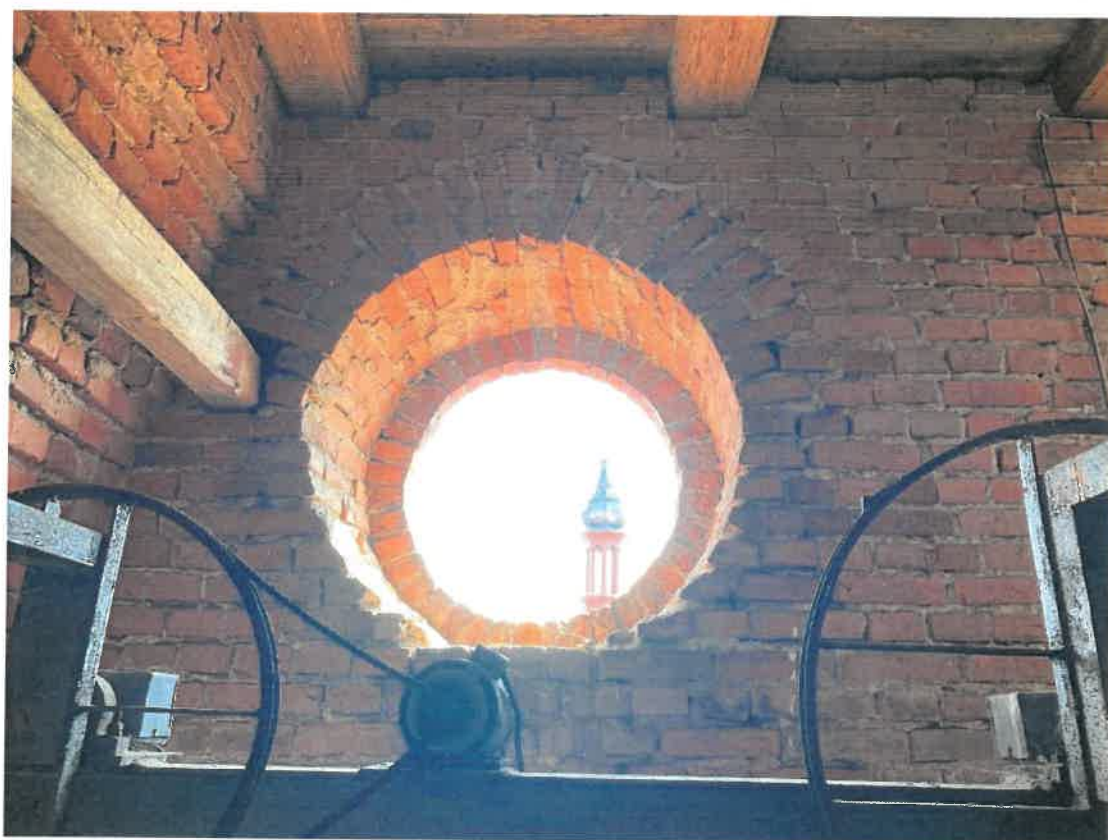
Zdj. nr 52 – Otwór w ścianie wschodniej wieży

a także brak okien w ścianie wschodniej wieży nad danym podestem. Woda wpadająca do wnętrza powoduje zamakanie elementów drewnianych, a co za tym prowadzi do korozji biologicznej. W naszej ocenie konieczne jest wykonanie prac remontowych. Zaleca się wykonanie prac remontowych zgodnie z załączonym projektem oraz ustaleniami z Wojewódzkim Konserwatorem Zabytków. Należy przy tym zaznaczyć, że dopuszcza się wykonanie projektowanych prac etapami.

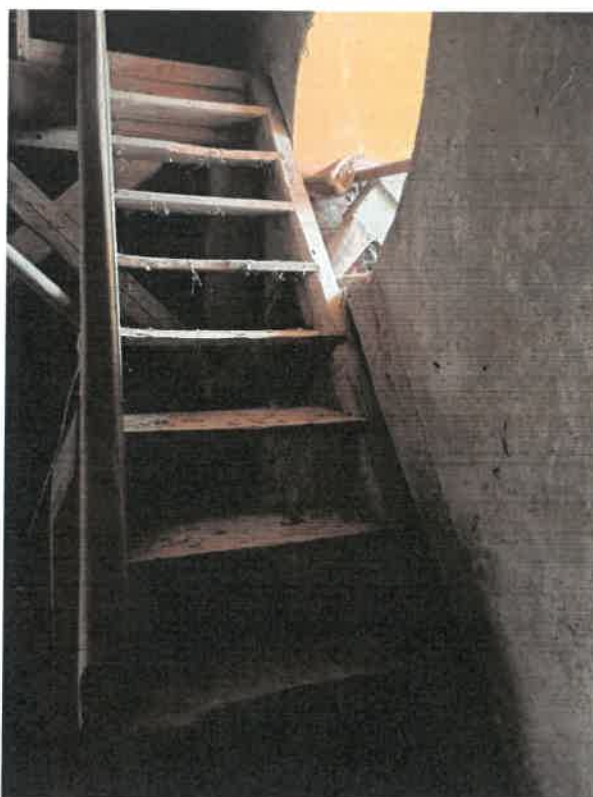
Wejście na schody wieży znajduje się na chórze. Stamtąd schody prowadzą na kondygnację wyżej, gdzie znajduje się dzwonnica. Schody drewniane dwubiegowe ze spocznikiem, policzkowe. Spocznik wsparty na słupkach skratowanych krzyżulcami. Na wyższe kondygnacje nie ma schodów, wejście jest drabiniaste. Schody są w złym stanie technicznym. Elementy drewniane wykazują dużą korozję biologiczną. Na stopniach widoczne są ubytki i duże ugięcia. Przy pierwszym biegu balustrada, z uwagi na brak odpowiedniej konstrukcji, uległa odchyleniu. Przy drugim biegu brak jakiegokolwiek balustrady. Zaleca się wymianę schodów.

Zdj. nr 36 – Pierwszy bieg schodów prowadzących na dzwonnice

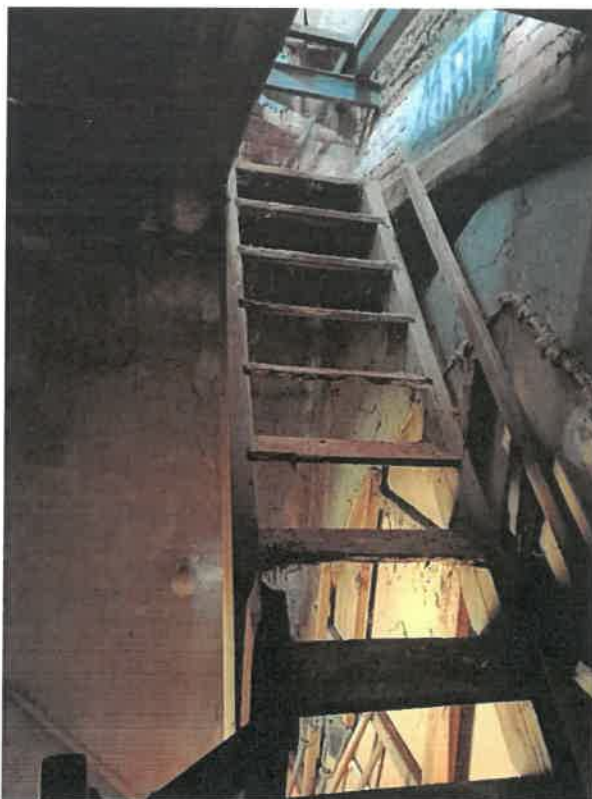
Zdj. nr 37 – Drugi bieg schodów prowadzących na dzwonnice
