PROJEKT BUDOWLANY		RODZAJ OPRACOWANIA
REMONT KOŚCIOŁA P.W. NAJŚWIĘTSZEGO SERCA PANA JEZUSA I ŚW. MICHAŁA ARCHANIOLA W BRĄSZEWICACH POLEGAJĄCY NA WYMIANIE INSTALACJI ELEKTRYCZNEJ ORAZ REMONCIE TYNKÓW I MALATUR		TEMAT OPRACOWANIA
		X KATEGORIA OBIEKTU BUDOWLANEGO
98-277 BRĄSZEWICE UL. KS. NIERYCHLEWSKIEGO 8		ADRES INWESTYCJI
101403_2.0002.908		ID DZIAŁKI
PARAFIA RZYMSKOKATOLICKA P.W. NSPJ I ŚW. MICHAŁA ARCHANIOLA W BRĄSZEWICACH UL. KS. NIERYCHLEWSKIEGO 8 98-277 BRĄSZEWICE		INWESTOR
IMIĘ I NAZWIKO PROJEKTANTA	SPECJALNOŚĆ I NR UPRAWNIENI BUDOWLANYCH	PODPIS mgr inż. Marek Makowski
projektant: mgr inż. Marek Makowski	do proj. bez ograniczeń w spec. Konstrukcyjno - budowlanej upr. nr 468/84/90	mgr inż. nr 468/84/90 w zakresie kierowania, nadzorowania i kontroli wykonania budowy i robót oraz projektowania i wyznaczenia konstrukcyjno budowlanych w zakresie wszystkich budynków

DATA OPRACOWANIA: STYCZEŃ 2024

98-277 Brąszewice
ul. Ks. Nierychlewskiego 8
działka nr ewid. 908
obręb geodezyjny Brąszewice

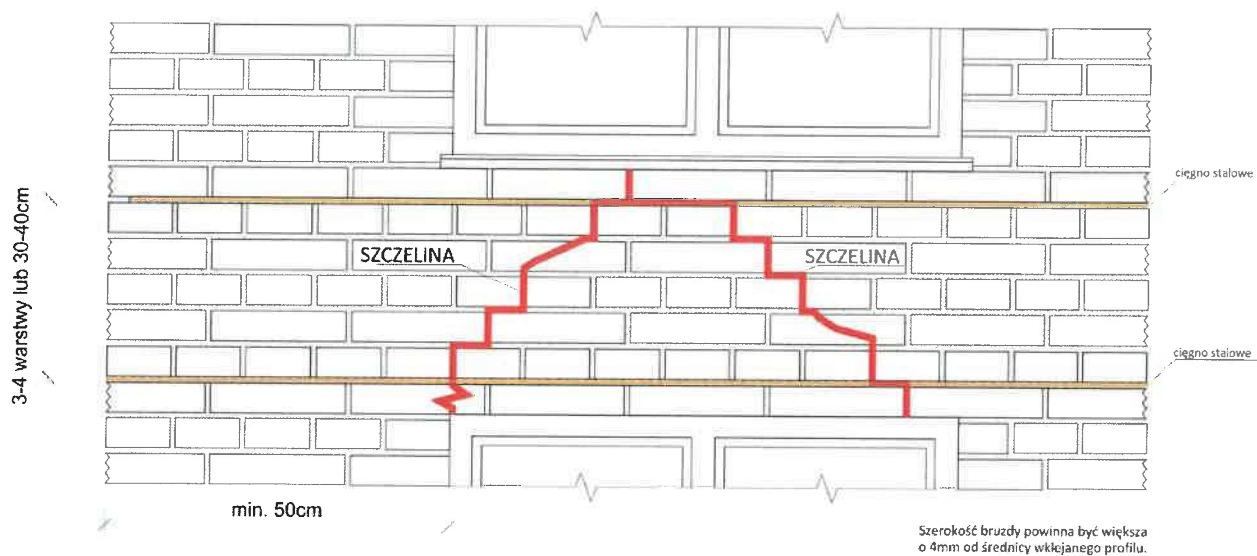
Rys. nr 1 Ogólne zasady typowych zszyc pęknięć w murze pełnym

Typ nr 1 - pęknięcie typowe w murze pełnym

Bruzdy należy wykonać w spoinach co 3-4 warstwy cegieł lub 30-40cm na głębokość 4-7cm o średnicy większej i 4mm od średnicy wklejanego profilu. Zszycie należy wykonać z zakładem min. 50cm od najszerszych pęknięć. W przypadku pęknięcia widocznego po obu stronach ściany, zalecane jest wykonanie zszyc po obu stronach od zewnątrz i wewnątrz. Poziomy zszyc przesunięte względem drugiej strony o jedną warstwę cegieł lub 10-15cm.

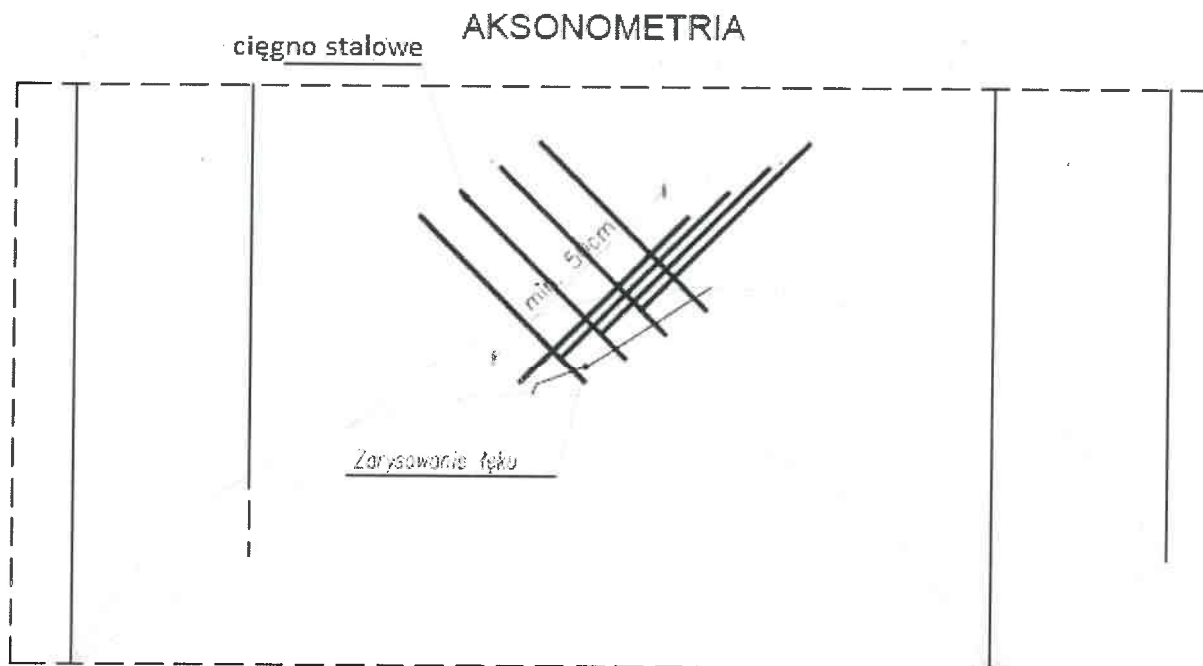
Rys. nr 2 Zasada zszycia pęknięcia łuku (aksonometria)

Typ nr 2 - pęknięcie łuku

W miejscu pęknięcia łuku należy wywiercić otwory pod kątem ok. 45° o średnicy 14-16mm po obydwu stronach o głębokości min. 55cm co ok. 25cm.

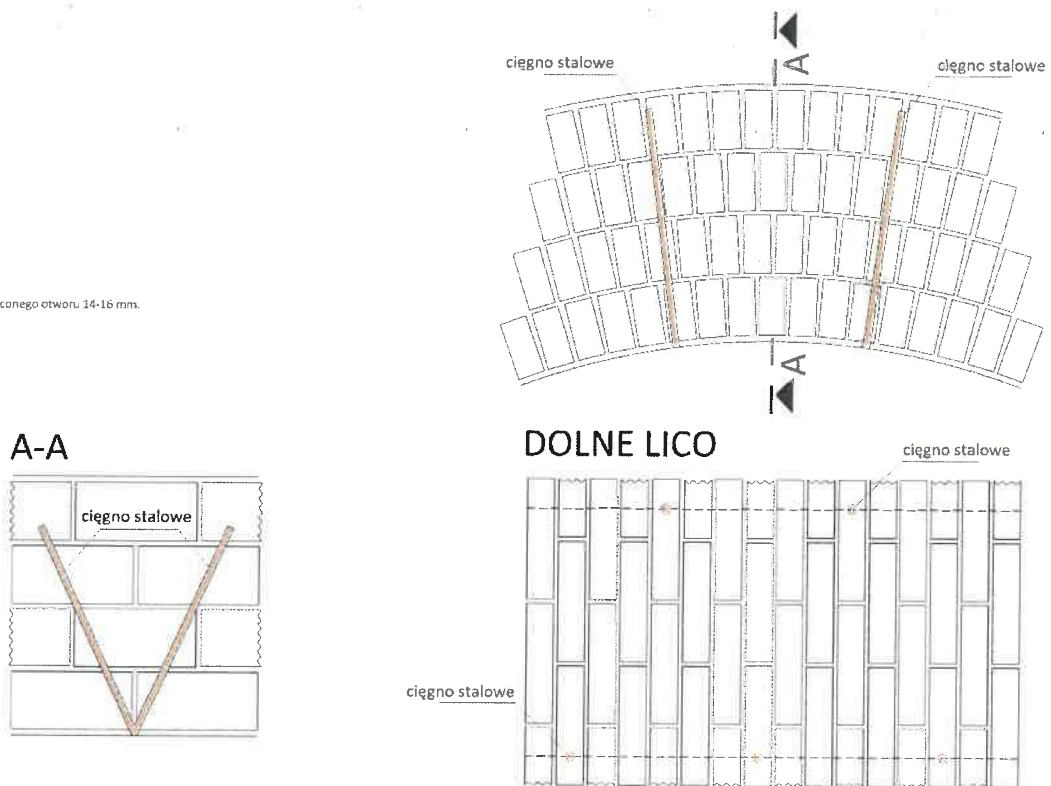
Rys. nr 4 Zasada zszycia pęknięcia sklepienia

Typ nr 3 - pęknięcie sklepienia

W miejscu pęknięcia łuku należy wywiercić otwory pod kątem ok. 45° o średnicy 14-16mm po obydwu stronach o głębokości min. 55cm co ok. 25cm.

Średnica wierconego otworu: 14-16 mm.
