PROJEKT BUDOWLANY		RODZAJ OPRACOWANIA
REMONT KOŚCIOŁA P.W. ŚW. MARCINA I ŚW. ZOFII W GODYNICACH POLEGAJĄCY NA REMONCIE SCHODÓW NA WIEŻĘ KOŚCIOŁA ORAZ WYMIANIE STOLARKI OKIENNEJ I OKIENNIC		TEMAT OPRACOWANIA
		X KATEGORIA OBIEKTU BUDOWLANEGO
98-277 BRĄSZEWICE GODYNICE 6		ADRES INWESTYCJI
101403_2.0009.1744		ID DZIAŁKI
PARAFIA RZYMSKOKATOLICKA P.W. ŚW. MARCINA I ŚW. ZOFII W GODYNICACH GODYNICE 6 98-277 BRĄSZEWICE		INWESTOR
IMIĘ I NAZWIKO PROJEKTANTA	SPECJALNOŚĆ I NR UPRAWNIENÍ BUDOWLANYCH	PODPIS
projektant: mgr inż. Marek Makowski	do proj. bez ograniczeń w spec. Konstrukcyjno - budowlanej upr. nr 468/84/90	mgr inż. Marek Makowski upr. bud. nr 468/84/90 w zakresie kierowania, nadzoru i kontroli budowy i robót oraz projektowania i wykonania konstrukcyjno- budowlanych w zakresie wszelkich obiektów

DATA OPRACOWANIA: GRUDZIEŃ 2023

98-277 Brąszewice
Godynice 6
działka nr ewid. 1744

Parafia Rzymskokatolicka p.w. Św. Marcina i Św. Zofii w Godynicach
98-277 Brąszewice
Godynice 6

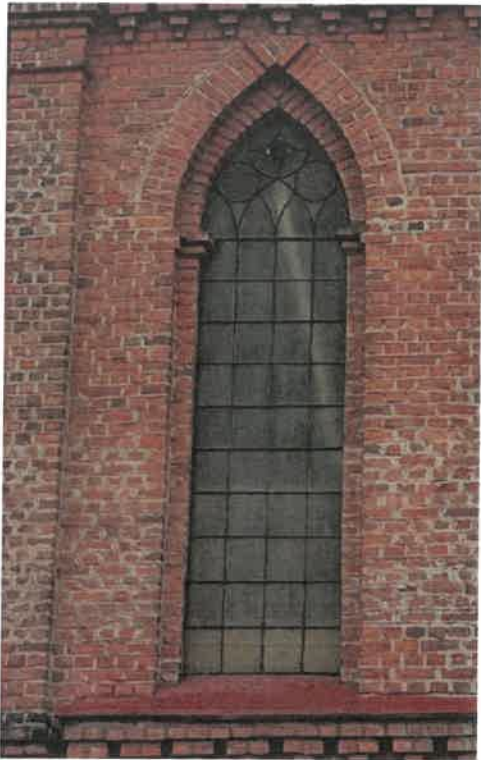
Stan stolarki okiennej ocenia się jako przeciętny. Podczas przeprowadzonej wizji lokalnej stwierdzono nieszczelności stolarki okiennej. Okna metalowe są nieszczelne, skorodowane, pozbawione powłok malarskich, co dodatkowo negatywnie wpływa na estetykę zabytku. Konstrukcja okiennic skorodowana z uszkodzonymi połączeniami żaluzji i miejscowymi ich ubytkami. Żaluzje drewniane porażone korozją biologiczną ze złuszczonej powłokami malarskimi. Nad drugą kondygnacją wieży (w miejscu gdzie znajduje się dzwonnica) brak okien w miejscu oznaczonym jako O6. Okna, które kwalifikują się do wymiany zostały oznaczone jako O1 – O3 i O6 - O10, a okiennice jako O4 i O5. Okno O12 w formie nadświetla nad drzwiami. W celu jego wymiany projektuje się je wraz z drzwiami pełnymi aluminiowymi.

Zdj. nr 18 - Okno O1 od zewnątrz

- demontaż obróbek blacharskich (parapety) stolarki okiennej;
- usunięcie starych niestabilnych kitów;
- oczyszczenie i usunięcie korozji z metalu;
- zabezpieczenie konstrukcji stalowej inhibitorem przed korozją;
- uzupełnienie brakujących pojedynczych szyb;
- położenie nowego kitu szklarskiego;
- mycie okien;
- montaż parapetów zewnętrznych z blachy tytan-cynk patynowanej.

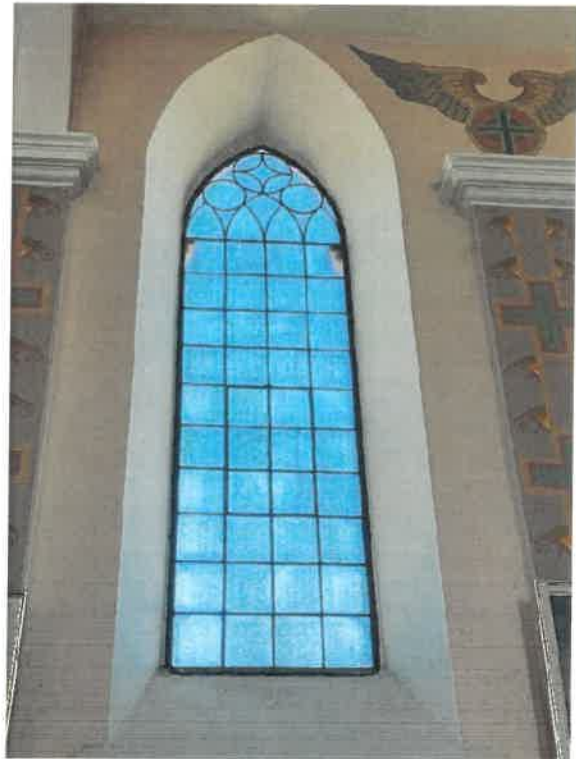
Zdj. nr 19 - Okno O1 od wewnątrz

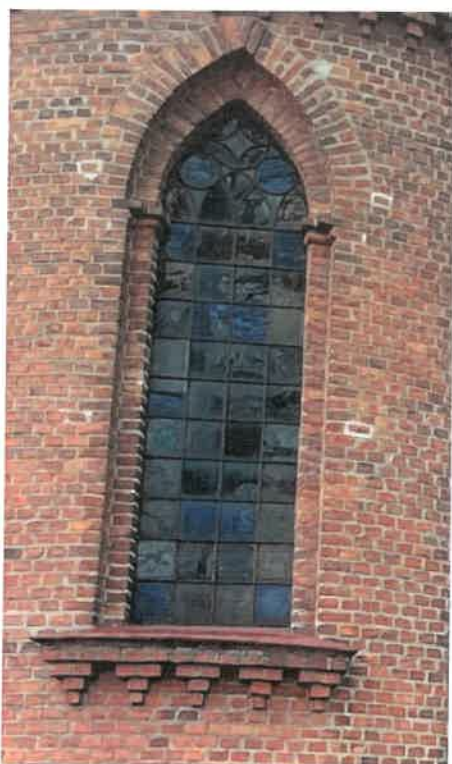
Zdj. nr 21 - Okno O1 z witrażem od zewnątrz

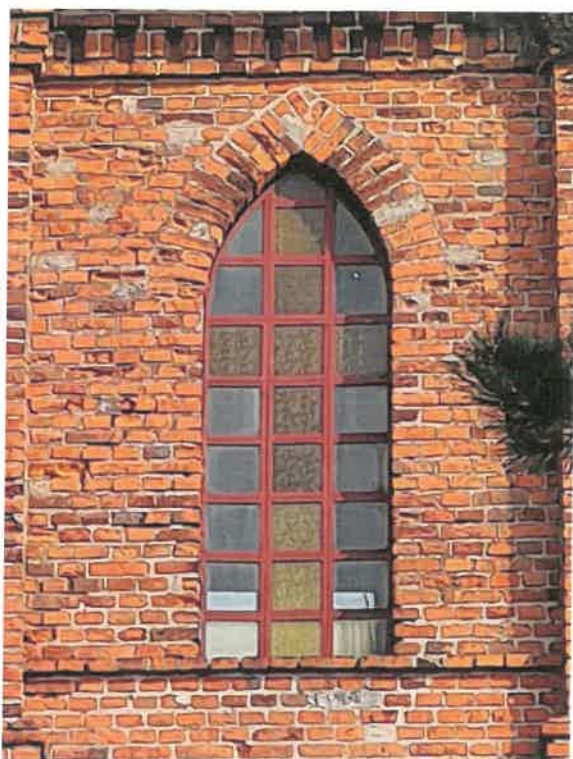
Zdj. nr 23 - Okno O2 od zewnątrz

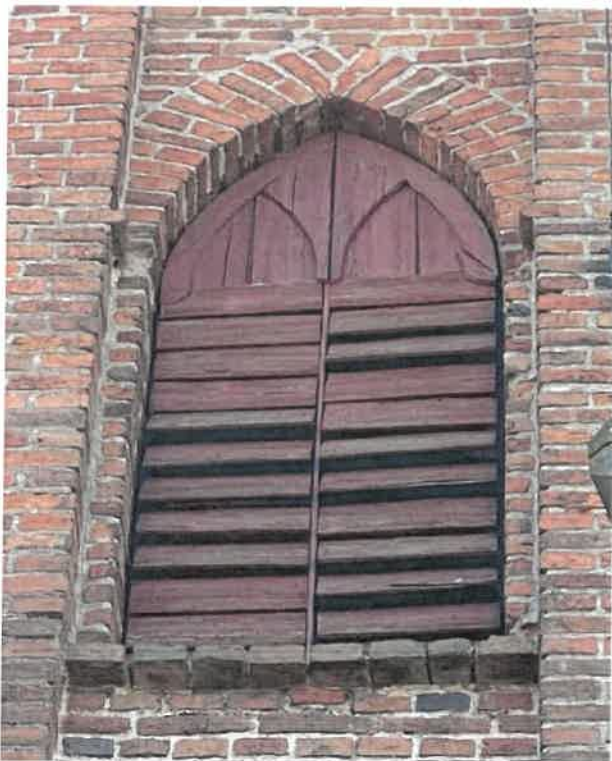
Zdj. nr 25 - Żaluzja O4 od zewnątrz

- zdemontowanie całości żaluzji wraz z konstrukcją;
- oczyszczenie i usunięcie korozji z konstrukcji stalowej żaluzji;
- zabezpieczenie konstrukcji stalowej inhibitorem przed korozją wraz z malowaniem naprawionej konstrukcji stalowej;

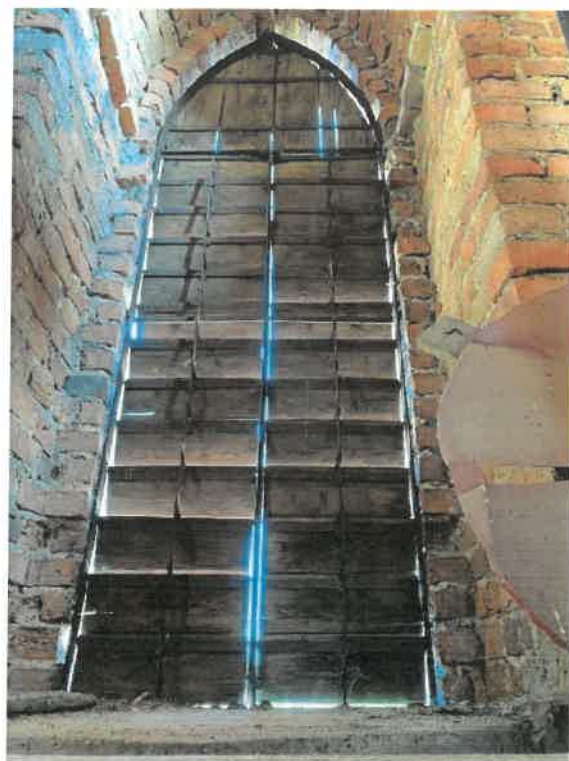
Zdj. nr 26 - Żaluzja O4 od wewnątrz

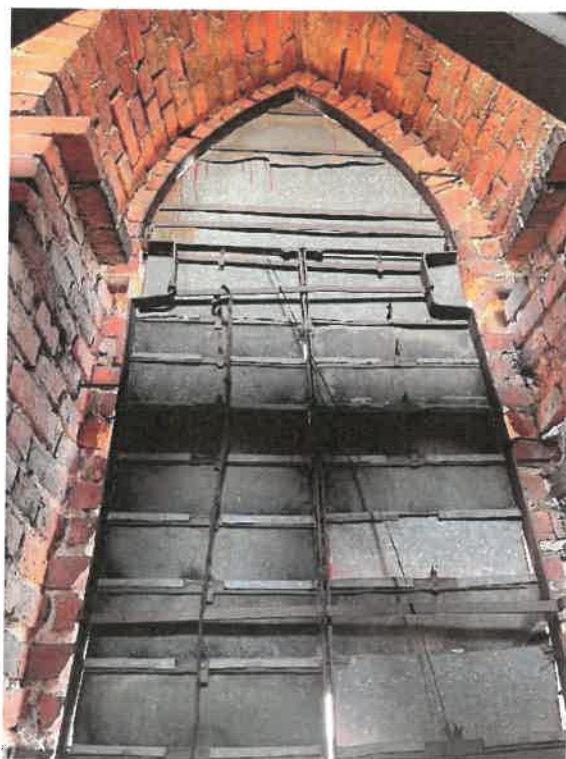
Zdj. nr 36 - Żaluzja O5 od wewnątrz

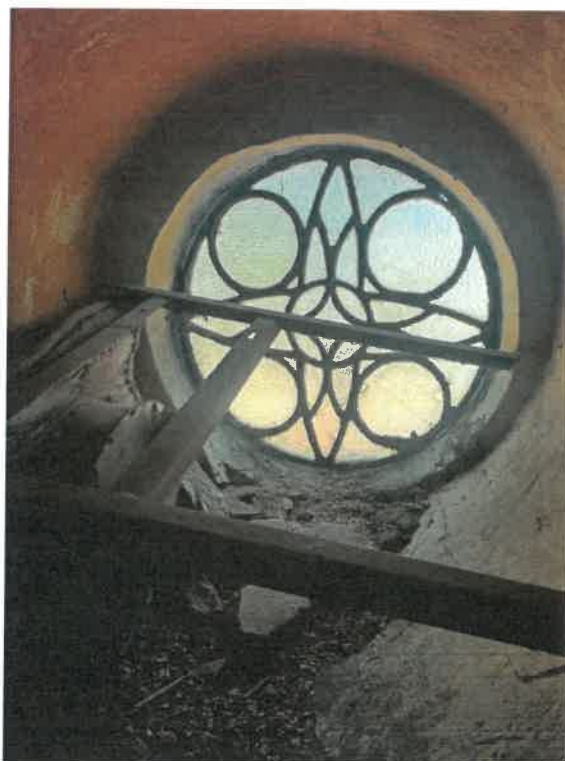
Zdj. nr 37 - Okno O7 od zewnątrz

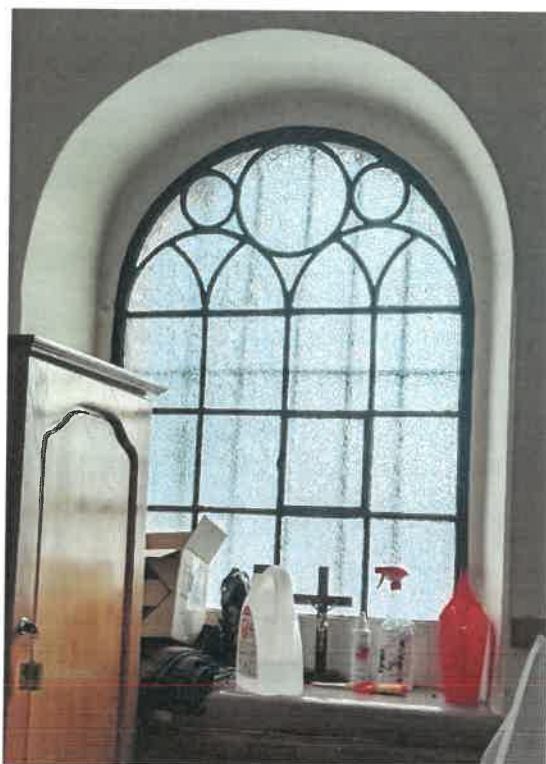
Zdj. nr 42 - Okno O8 od wewnątrz

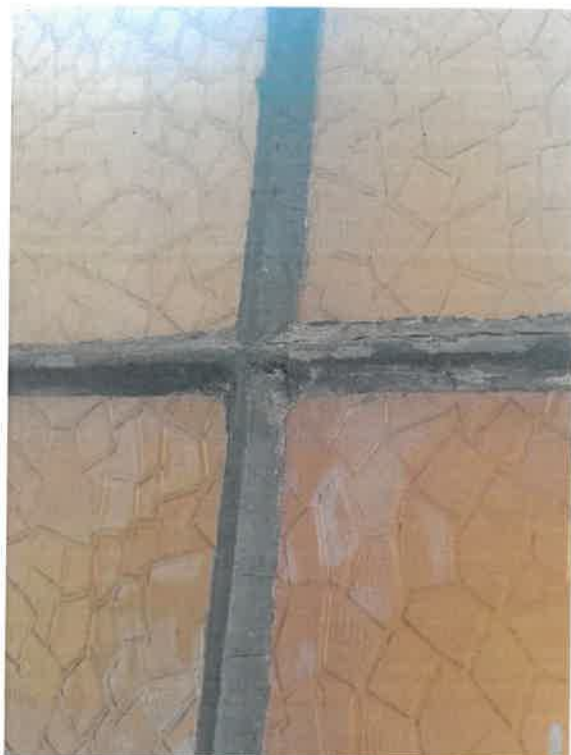
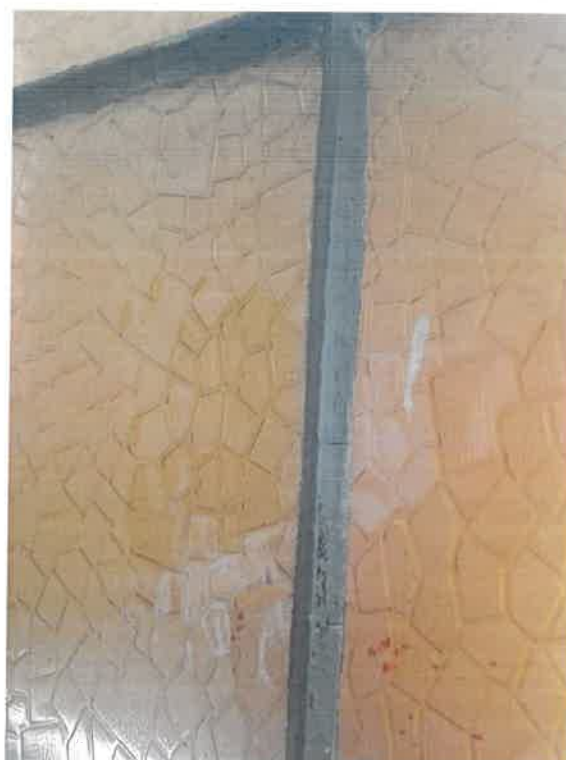
Zdj. nr 43 – Kitowanie okna O8

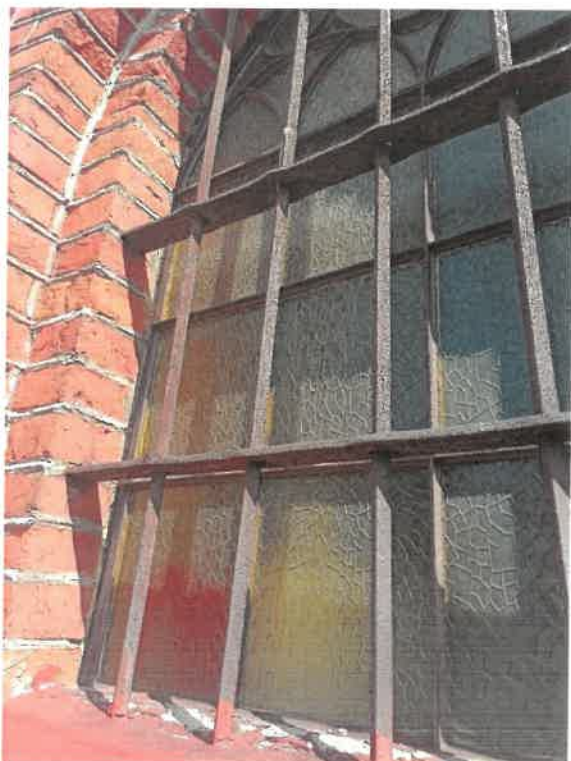
Zdj. nr 45 – Krata w oknie O8

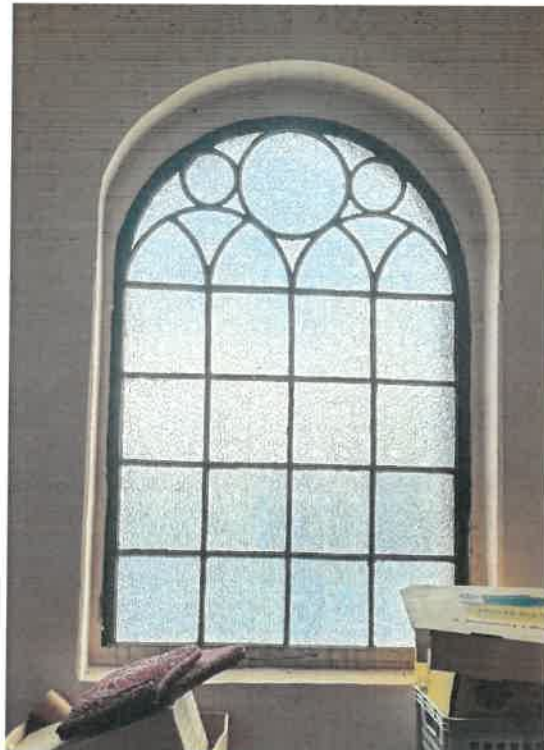
Zdj. nr 50 - Okno O9 od wewnątrz

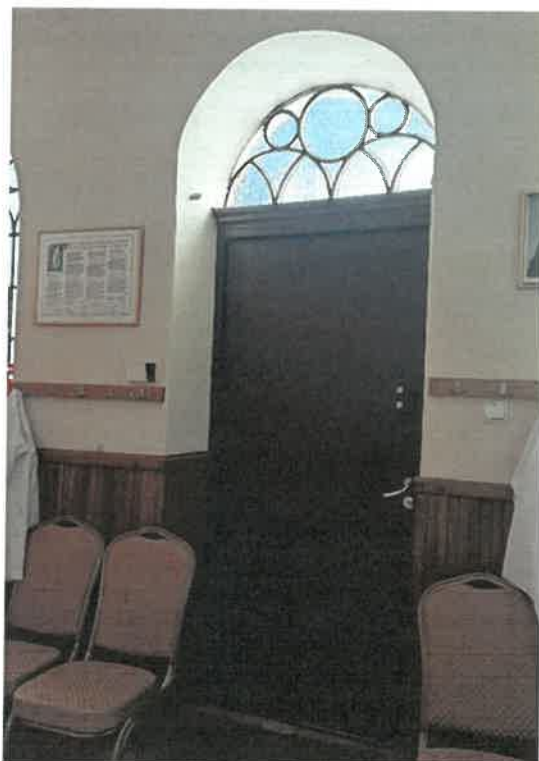
Zdj. nr 51 - Okno O12 od wewnątrz

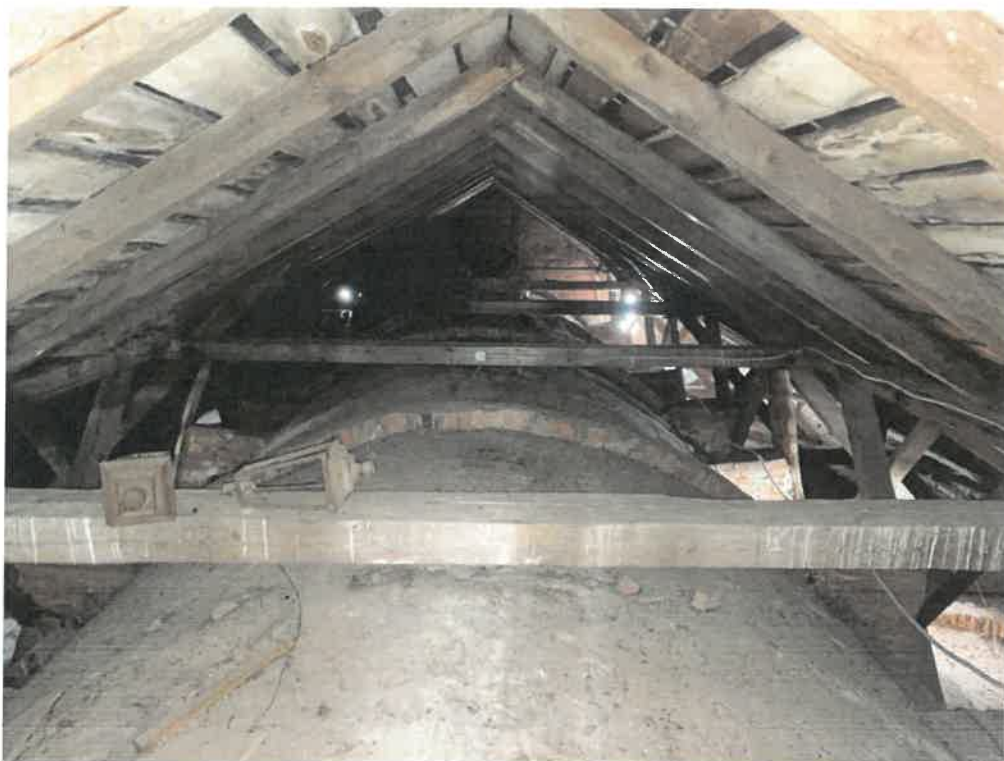
Nad nawą główną konstrukcja wieżby wykonana jako drewniana o konstrukcji krokwiowo – płatwiowej. Krokwie – w wiązarach pełnych – spięte jętkami i usztywnione zastrzałami. Krokwie wsparte na płatwiach pośrednich niesionych przez pionowe słupy z mieczami. Pod hełmem wieży konstrukcja drewniana oparta na belkach drewnianych. Z uwagi na utrudniony dostęp nie dokonano szczegółowych oględzin.

Zdj. nr 38 – Więźba dachowa nad nawą główną

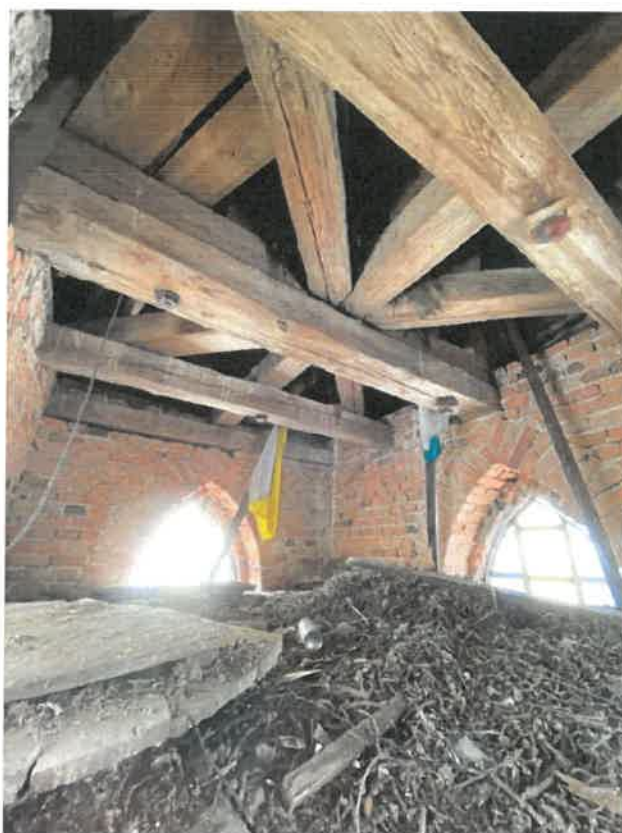
Zdj. nr 39 – Konstrukcja hełmu wieży
