PROJEKT BUDOWLANY		RODZAJ OPRACOWANIA
REMONT KOŚCIOŁA P.W. ŚW. MARCINA I ŚW. ZOFII W GODYNICACH POLEGAJĄCY NA REMONCIE SCHODÓW NA WIEŻĘ KOŚCIOŁA ORAZ WYMIANIE STOLARKI OKIENNEJ I OKIENNIC		TEMAT OPRACOWANIA
		X KATEGORIA OBIEKTU BUDOWLANEGO
98-277 BRĄSZEWICE GODYNICE 6		ADRES INWESTYCJI
101403_2.0009.1744		ID DZIAŁKI
PARAFIA RZYMSKOKATOLICKA P.W. ŚW. MARCINA I ŚW. ZOFII W GODYNICACH GODYNICE 6 98-277 BRĄSZEWICE		INWESTOR
IMIĘ I NAZWIKO PROJEKTANTA	SPECJALNOŚĆ I NR UPRAWNIENÍ BUDOWLANYCH	PODPIS
projektant: mgr inż. Marek Makowski	do proj. bez ograniczeń w spec. Konstrukcyjno - budowlanej upr. nr 468/84/90	mgr inż. Marek Makowski upr. bud. nr 468/84/90 w zakresie kierowania, nadzoru i kontroli budowy i robót oraz projektowania i wykonania konstrukcyjno- budowlanych w zakresie wszelkich obiektów

DATA OPRACOWANIA: GRUDZIEŃ 2023

98-277 Brąszewice
Godynice 6
działka nr ewid. 1744

Parafia Rzymskokatolicka p.w. Św. Marcina i Św. Zofii w Godynicach
98-277 Brąszewice
Godynice 6

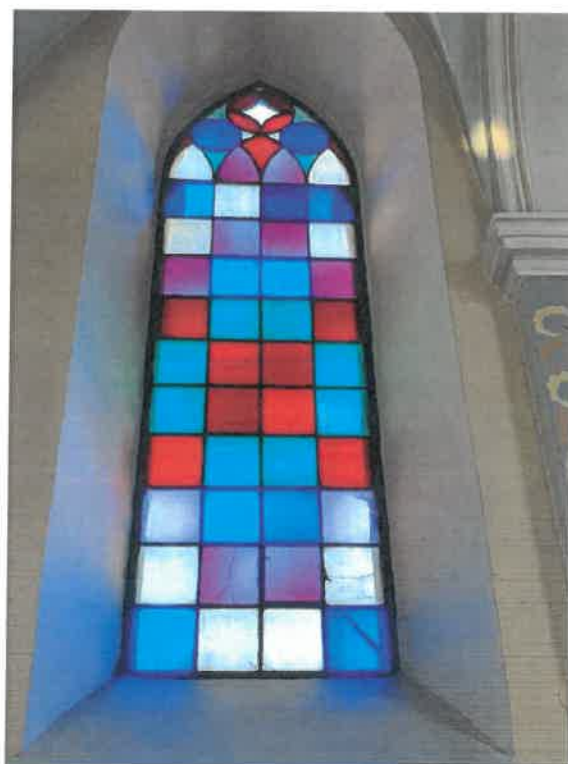
Zdj. nr 22 - Okno O1 z witrażem od wewnątrz

- demontaż obróbek blacharskich (parapety) stolarki okiennej;
- usunięcie starych niestabilnych kitów;
- oczyszczenie i usunięcie korozji z metalu;
- zabezpieczenie konstrukcji stalowej inhibitorem przed korozją;
- uzupełnienie brakujących pojedynczych szyb;
- położenie nowego kitu szklarskiego;
- mycie okien;
- montaż parapetów zewnętrznych z blachy tytan-cynk patynowanej.

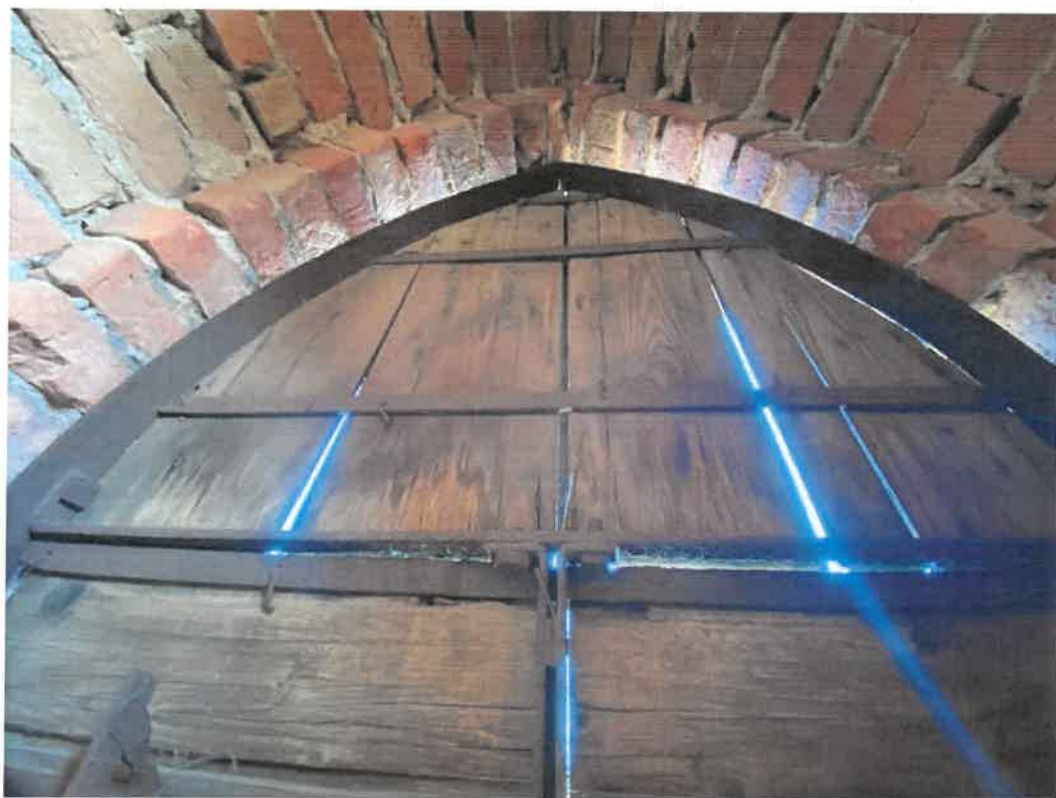
Zdj. nr 27 – Górna część żaluzji O4

- zdemontowanie całości żaluzji wraz z konstrukcją;
- oczyszczenie i usunięcie korozji z konstrukcji stalowej żaluzji;
- zabezpieczenie konstrukcji stalowej inhibitorem przed korozją wraz z malowaniem naprawionej konstrukcji stalowej;

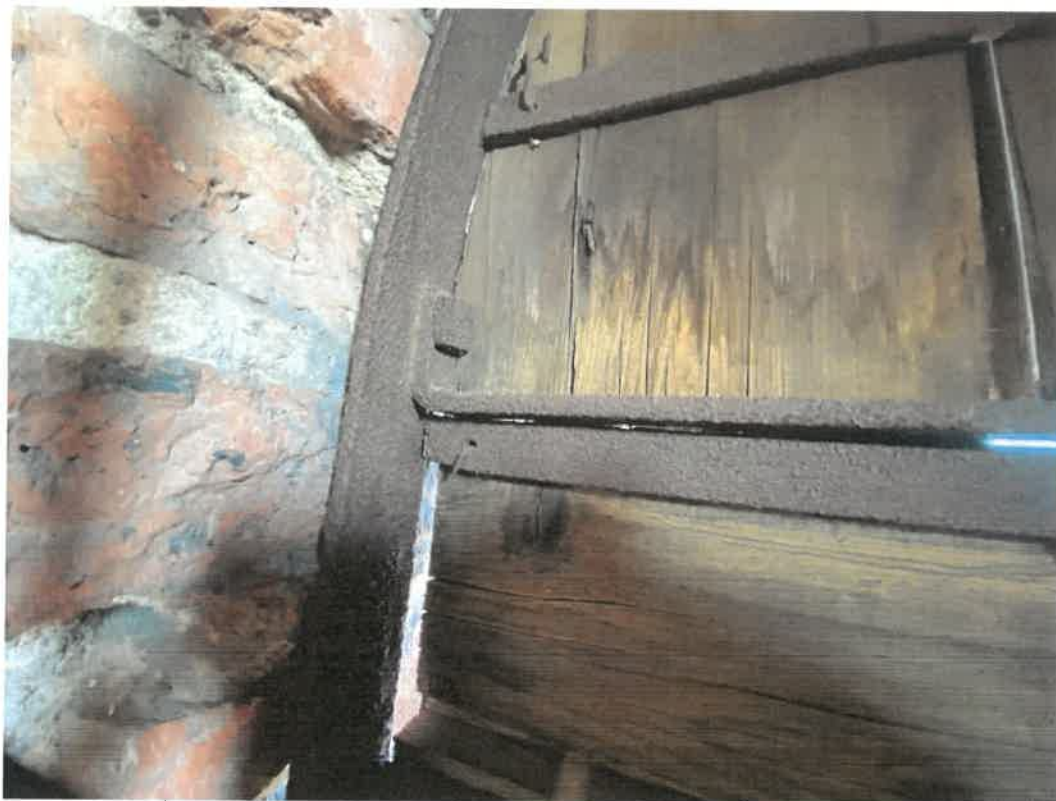
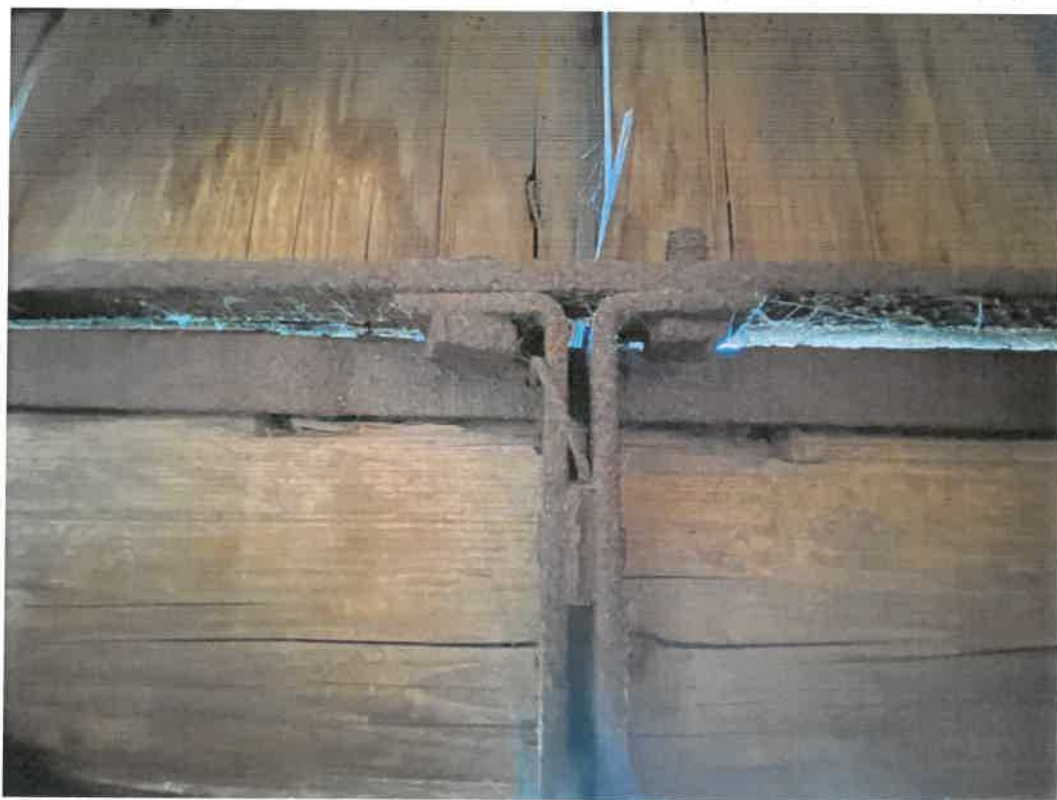
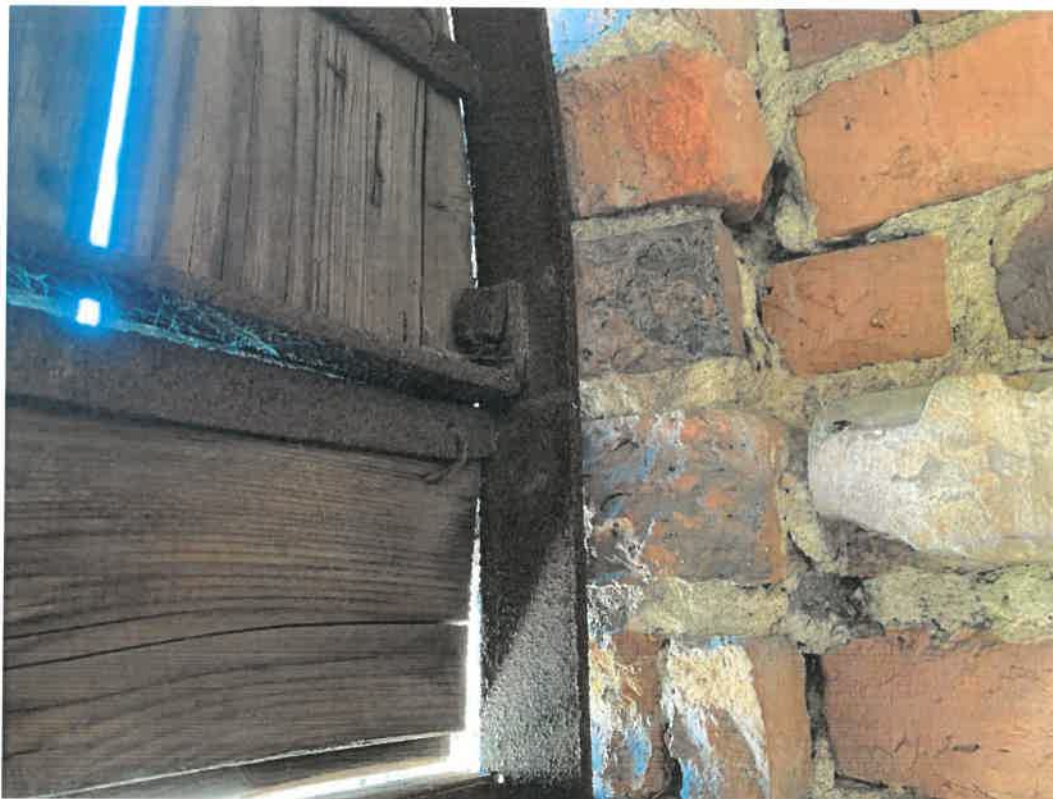
Zdj. nr 28 – Połączenie elementów konstrukcji żaluzji

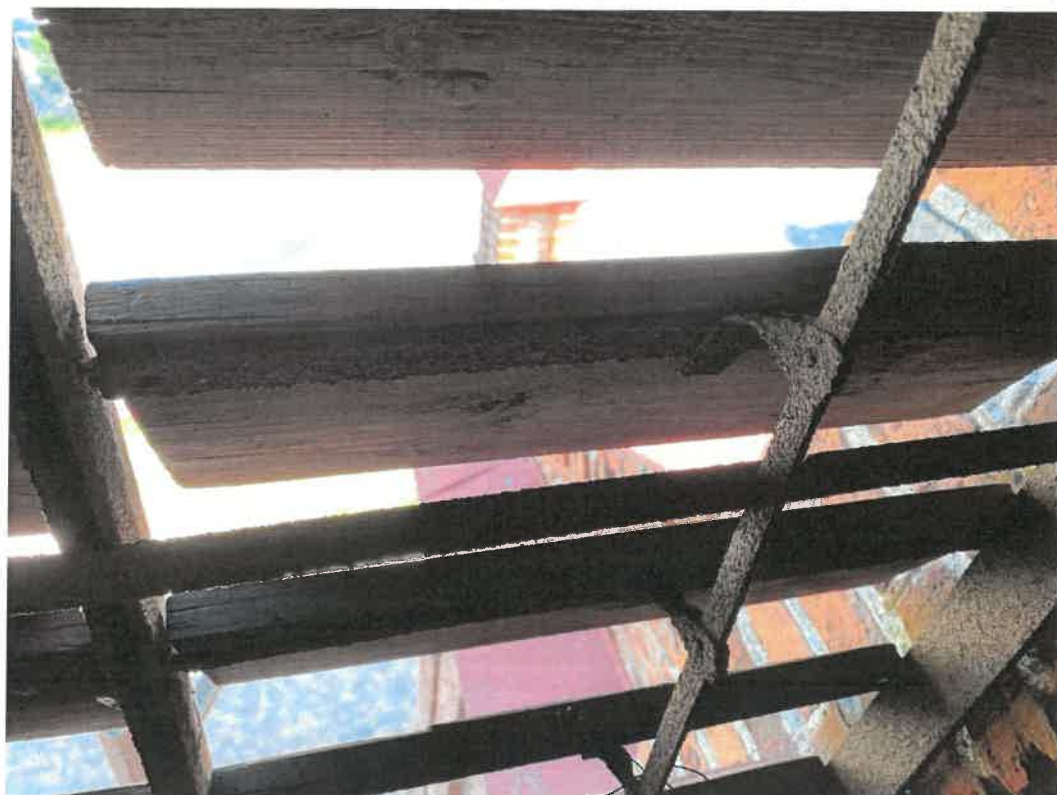
Zdj. nr 31 – Mechanizm do obracania żaluzji

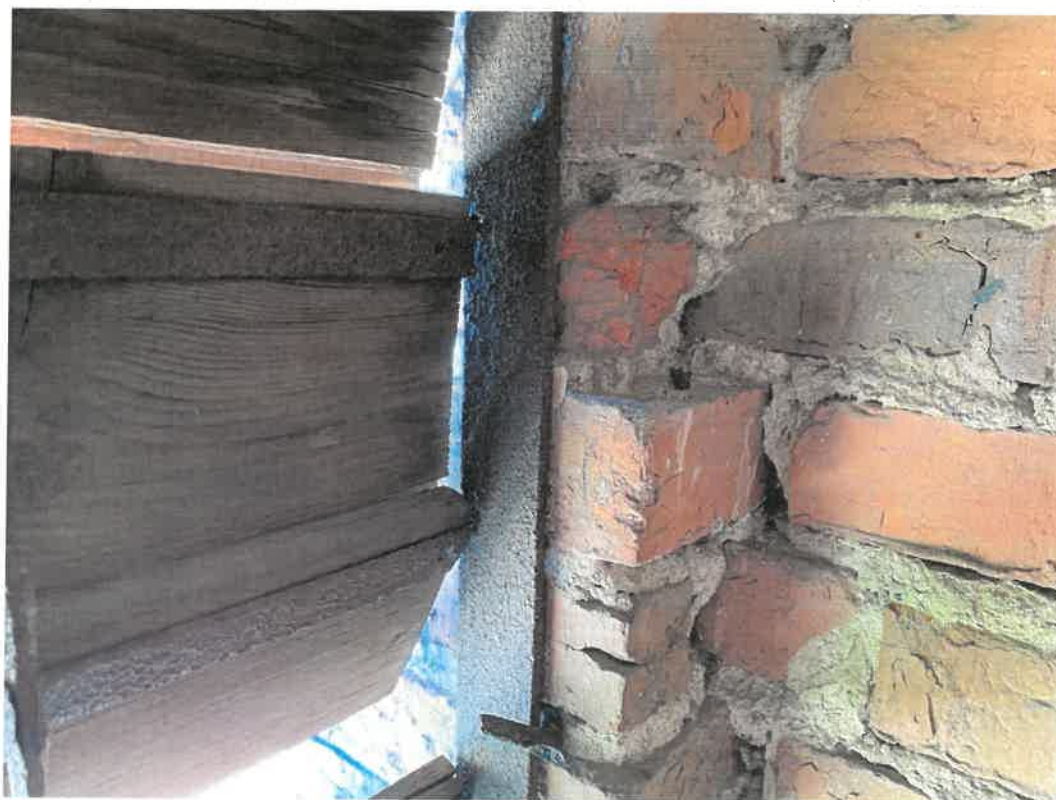
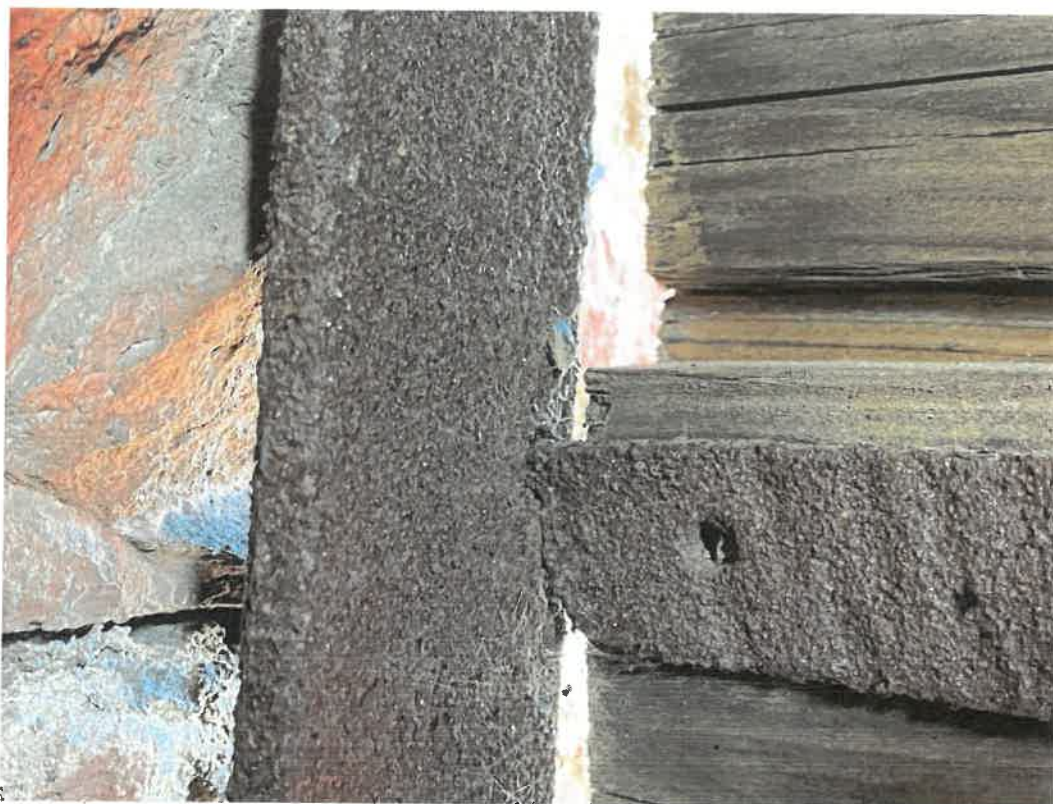
Zdj. nr 33 – Połączenie żaluzji z konstrukcją
